Arquitectos
Gabriel Ruiz Cabrero
Gabriel Rebollo
Francisco Rebollo

Décimo segunda visita

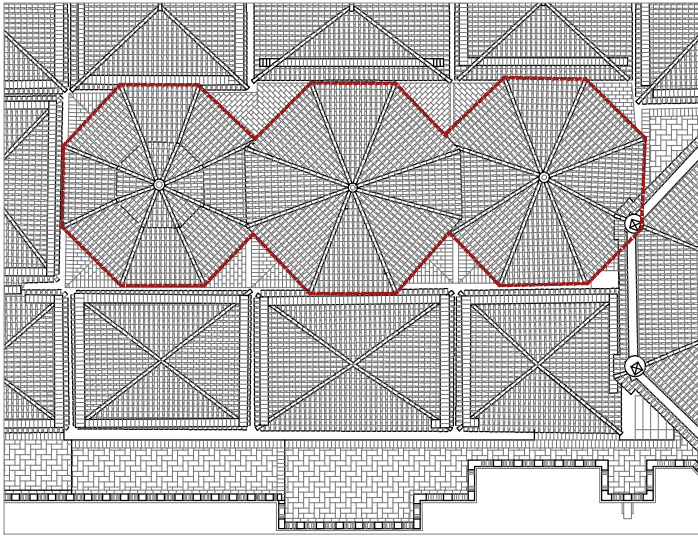
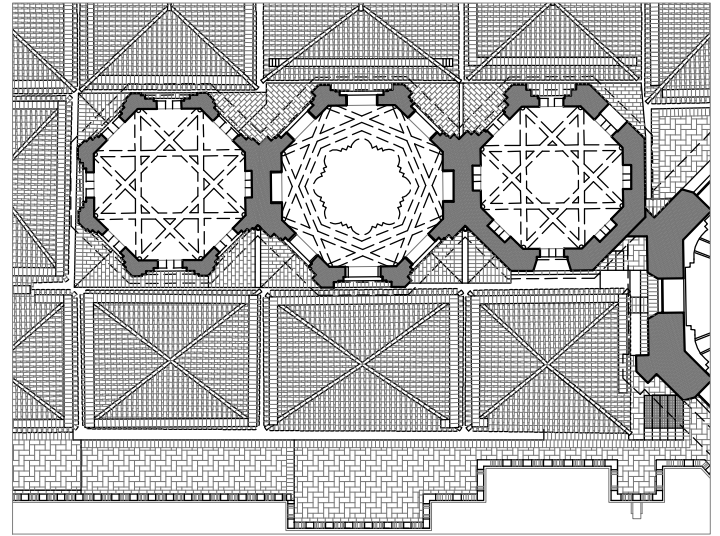
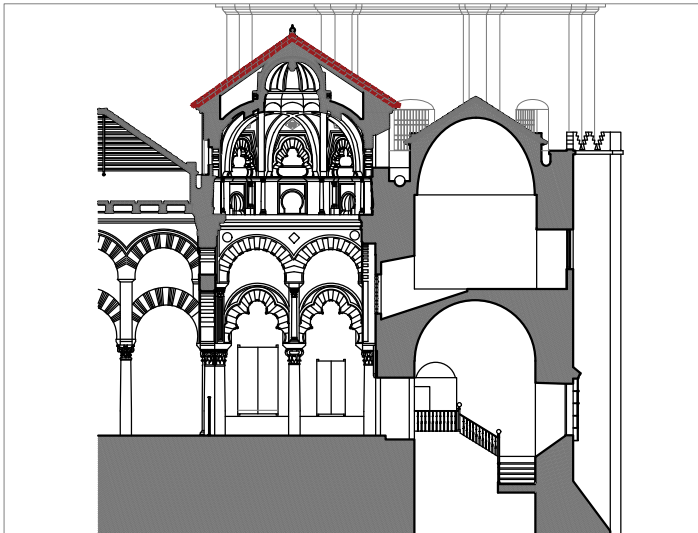
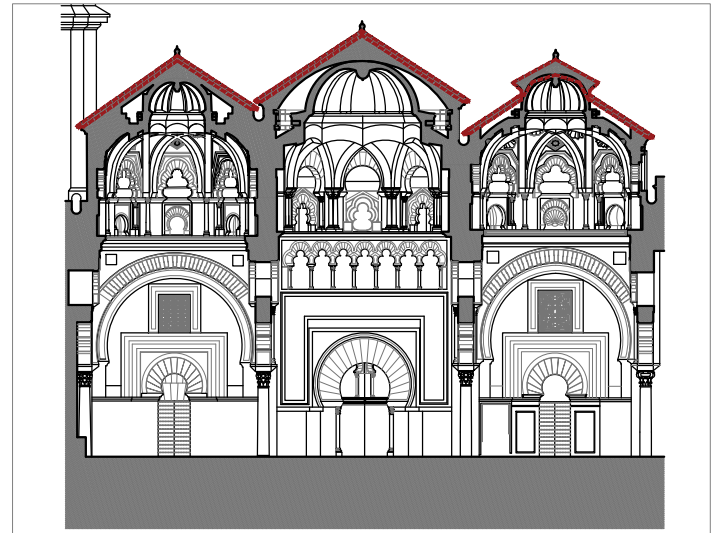
Descubierto el faldón septentrional del cupulín occidental, se observa bajo las tejas una fábrica de ladrillo. La disposición de los ladrillos hace muy difícil establecer una hipótesis sobre cual es su sistema constructivo. Las características del ladrillo que está muy mal cocido no alienta a pensar que se trate de una fábrica estructural. Se debe estudiar si se confirma la existencia de una bóveda de piedra por debajo sobre la que se dispondría el ladrillo como un sistema sin otro objetivo que constituir el plano de los faldones.

Se ordena enviar muestras de los ladrillos y los morteros para conocer con precisión sus características de modo que su restauración pueda hacerse con los mismos materiales.
