**Asistentes**

**Canónigo Obrero**  
D. Pedro Soldado

**Arquitectos**  
Gabriel Ruiz Cabrero  
Gabriel Rebollo  
Francisco Rebollo

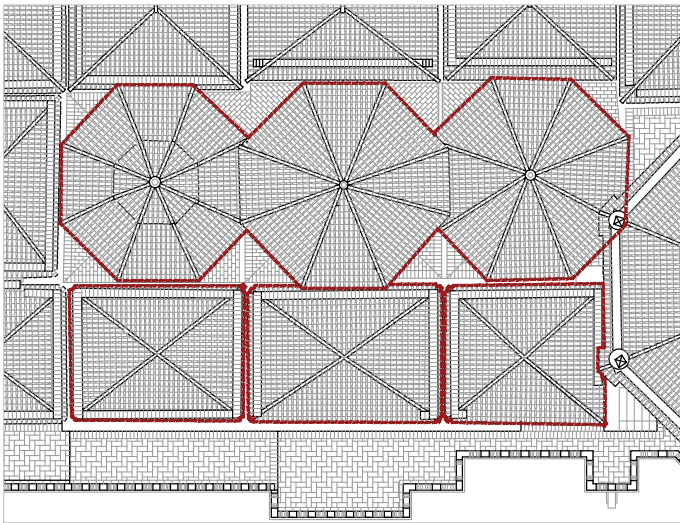
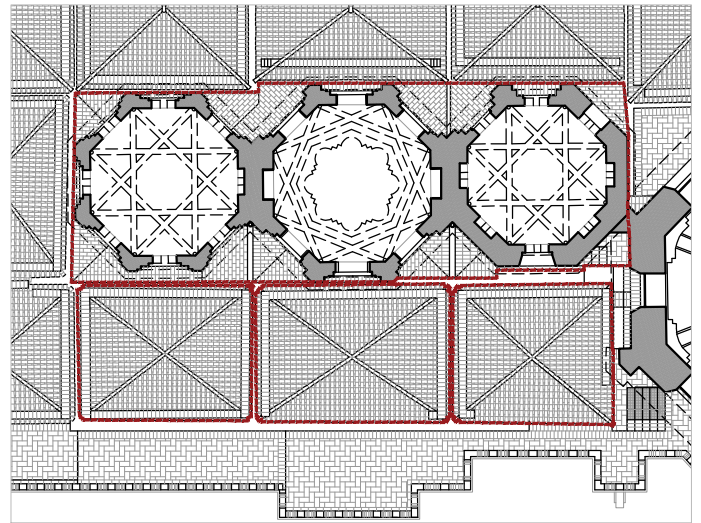
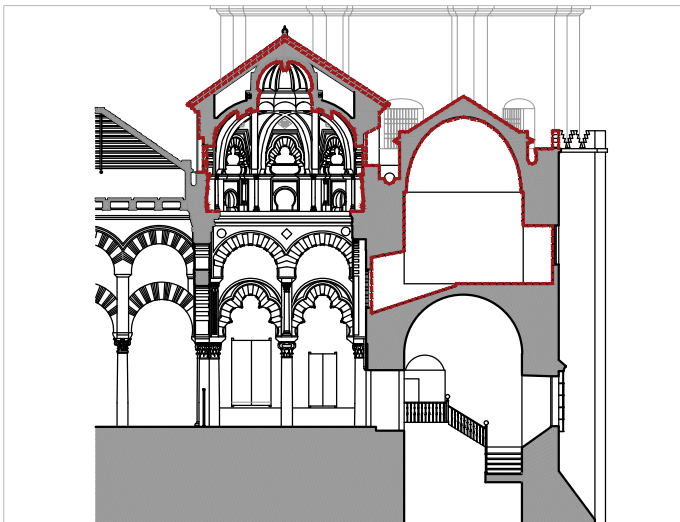
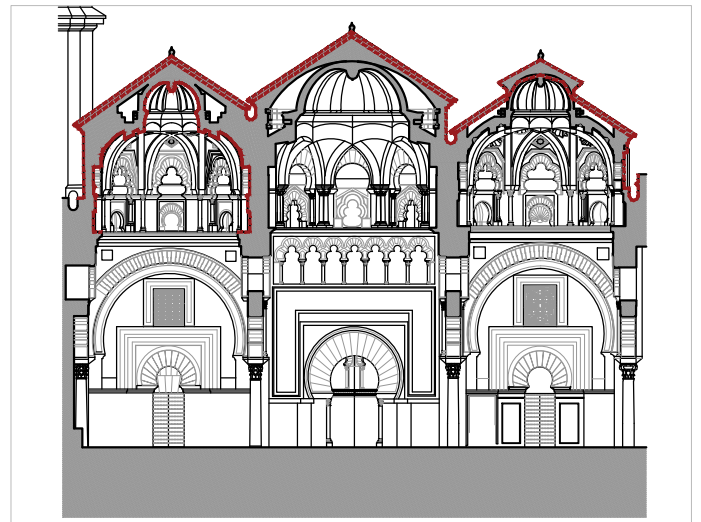
Continúan a buen ritmo los trabajos tanto en el interior como en las cubiertas del sabat y de la macsura.

La linterna occidental tiene sus cerramientos prácticamente restaurados, a falta de terminar la cara sureste. Una vez terminado se limpiarán las celosías que cierran los huecos y se protegerán con vidrio.

Se replantea la conexión de la canal de plomo que sirve para la evacuación de las aguas pluviales que separa la cubierta oeste de la central con el bajante situado en el lado sur.

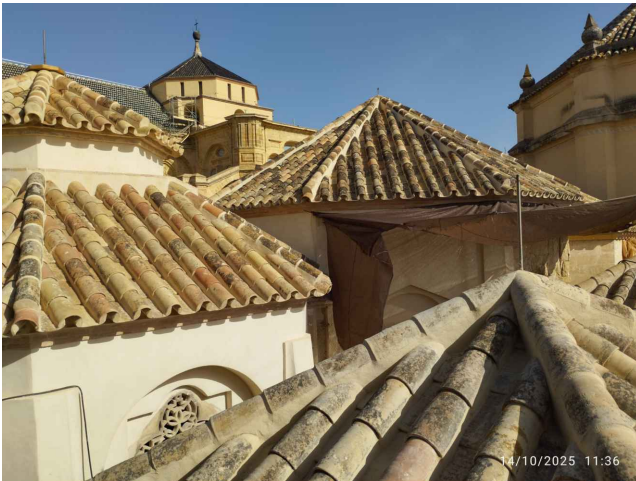
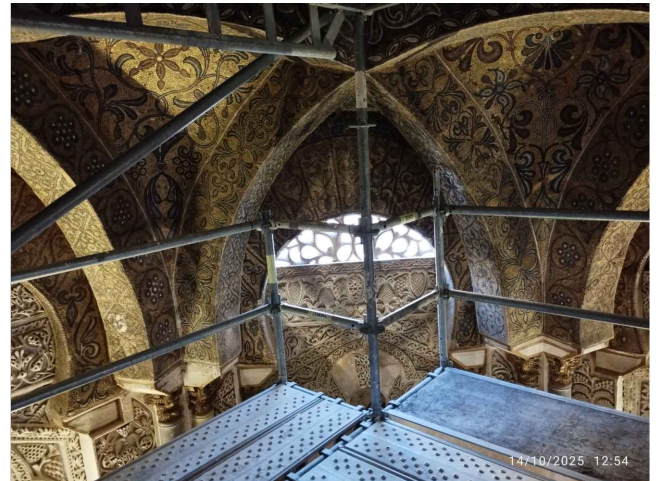
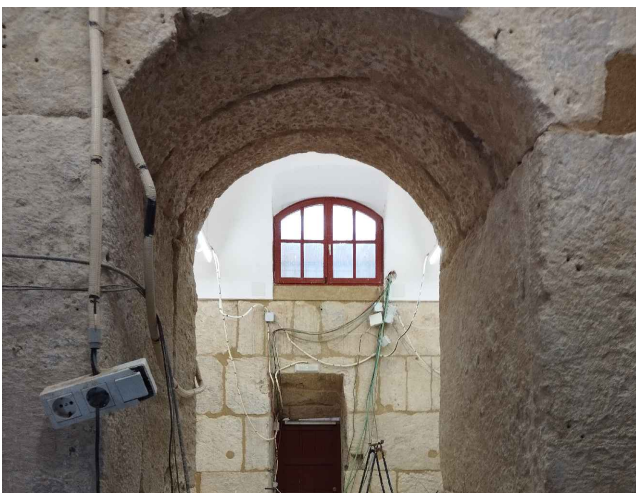
Se comprueba el montaje del nuevo andamio situado bajo la bóveda central de la macsura. Se revisa tanto el cumplimiento de las condiciones mínimas de seguridad como su estabilidad. Dispone de una escalera interior con trampilla y barandilla trasera con dos barras y rodapié, y barandilla delantera con una barra.

Este andamio tiene por objeto realizar un nuevo estudio y análisis del estado actual de los mosaicos que, sumado al ya realizado previamente a la redacción del proyecto, permita realizar una propuesta definitiva de intervención sobre los mismos.
