Asistentes

Arquitectos
Gabriel Ruiz Cabrero
Gabriel Rebollo
Francisco Rebollo

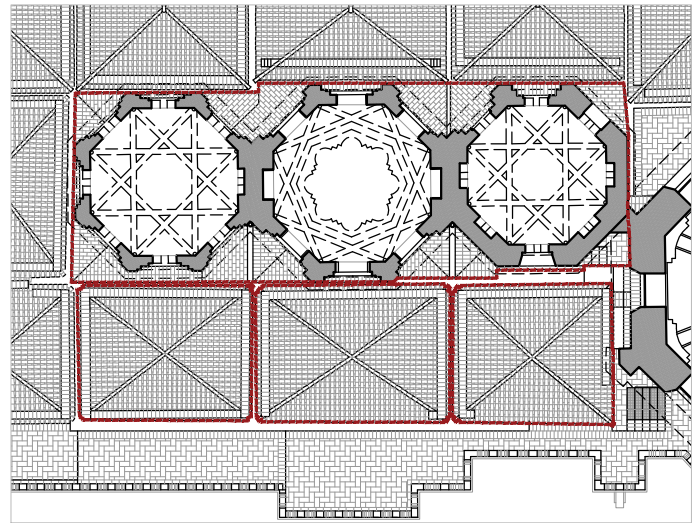
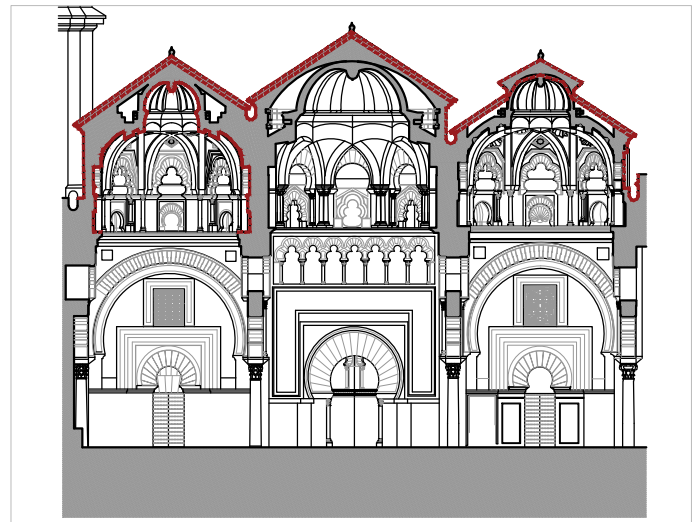
Se comprueba el estado de conservación del cerramiento sur del tambor central que, en comparación con los del occidental, es bastante bueno. Si bien los sillares de piedra han sufrido procesos de degradación, se puede fácilmente delinear los planos de esta cara. Como se ha venido realizando, una vez se rellenen las juntas se protegerá la fábrica con un enlucido de mortero de cal semejante al original.

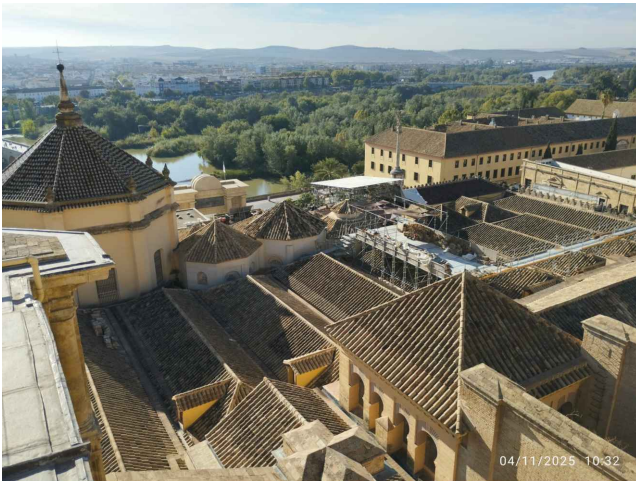
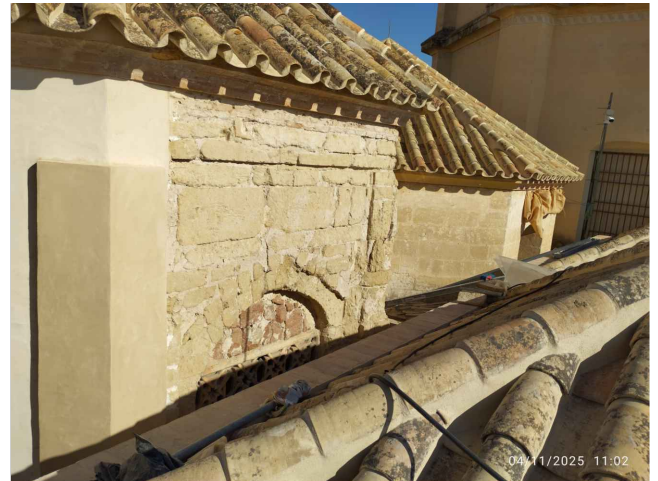
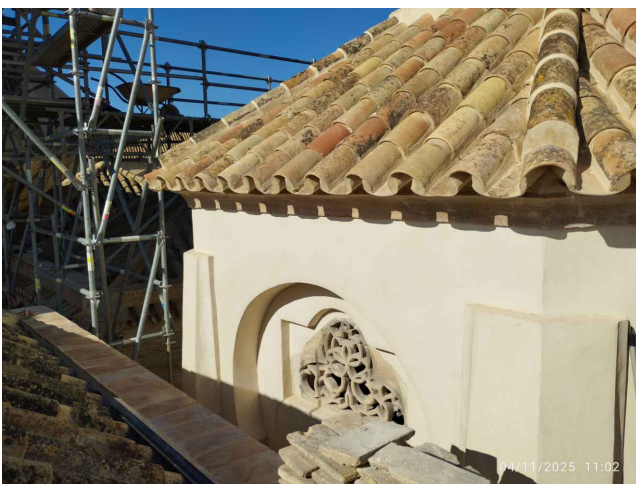
La aplicación del enlucido de mortero de cal se realiza en tres fases o capas, siendo la última la de acabado más fino. Se comprueba que el enlucido quede plano y que tenga una perfecta adherencia al soporte. En caso de que las condiciones de temperatura, humedad, lluvia y sol no sean las adecuadas se suspenderá su ejecución.
