Novena visita

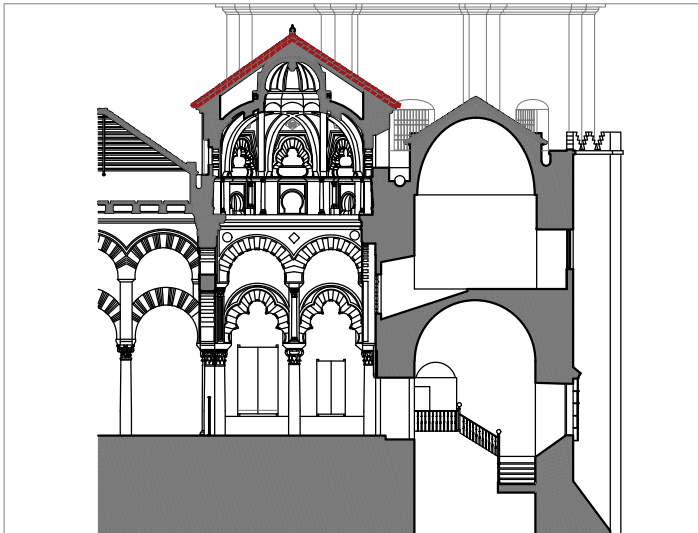
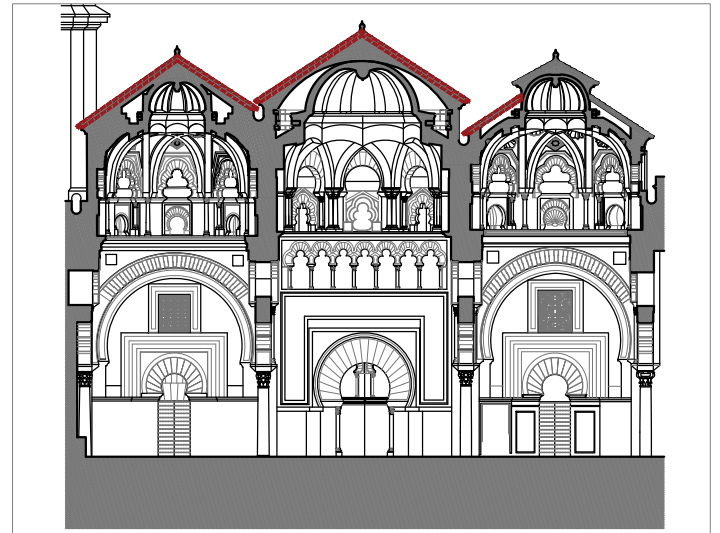
Se alivia el canalón que discurre entre las cúpulas central y oriental de gruesas capas de rellenos sueltos que debieron disponerse para levantar su suelo. Se descubre el faldón occidental de la cúpula central que estaba recubierto por capas de mortero muy descompuesto y aparece el acabado del mismo que es del mismo tipo que los otros faldones. No se han conservado elementos decorativos ni policromías.
