Décima visita

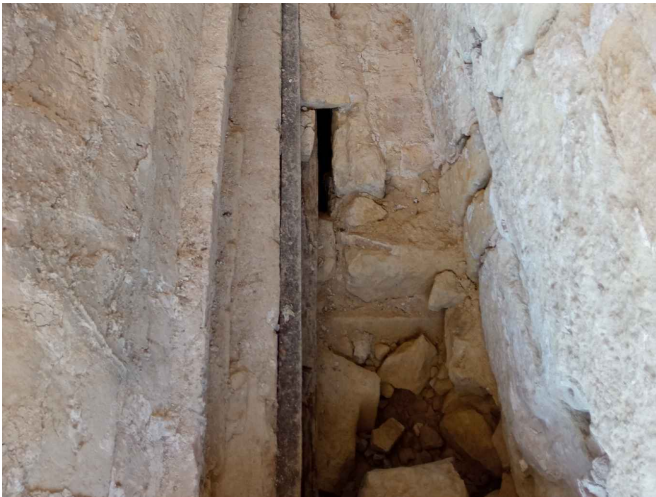
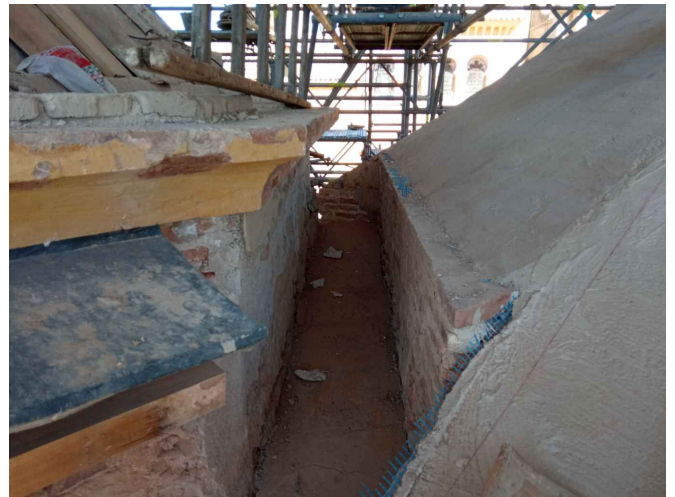
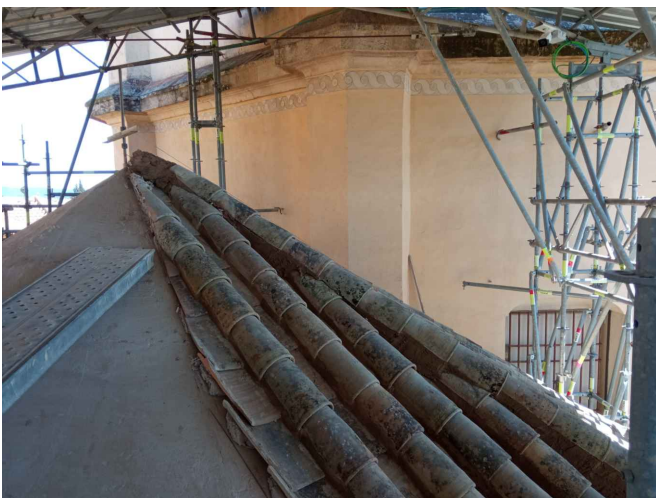
Se ordena el destejado del faldón septentrional del cupulín occidental. Esta operación se hará con sumo cuidado y lentitud, pues se desconoce su condición constructiva. Deberá comprobarse que en este cupulín la intervención de Velázquez Bosco, notoria en las bóvedas que recubren las partes inferiores, no tuvo incidencia.

Se establece la limpieza de los lados del tambor octogonal sobre el que se levanta el tejado del cupulín.
