Observaciones

Décimo primera visita

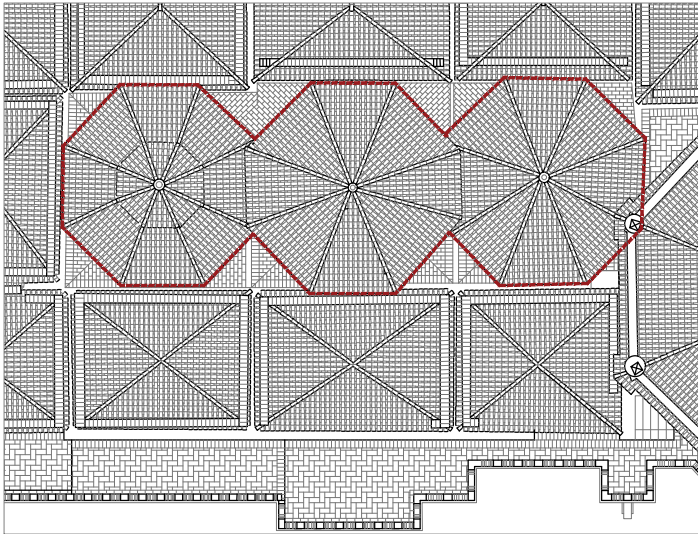
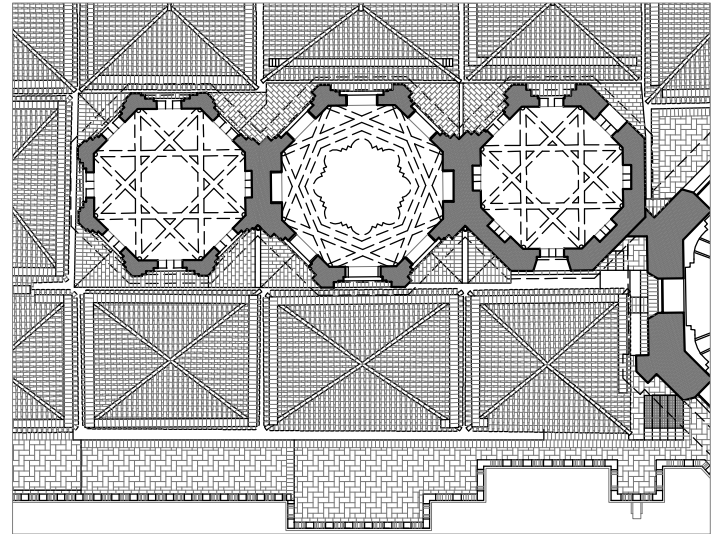
Se observa que el cupulín que remata la cúpula occidental, bajo las tejas, presenta unos morteros completamente descompuestos y sueltos. Se ordena el desescombro del faldón descubierto.

Se está rematando el retajado de la cúpula oriental sin dificultad. Las tejas quedan perfectamente recibidas. El encuentro entre la cubierta de la cúpula y el gran tambor de la capilla del Cardenal se resuelve siguiendo el sistema que hemos encontrado, forrando la canal con plomo que no se cubrirá con ladrillo debido a su geometría irregular.
