Asistentes

Observaciones

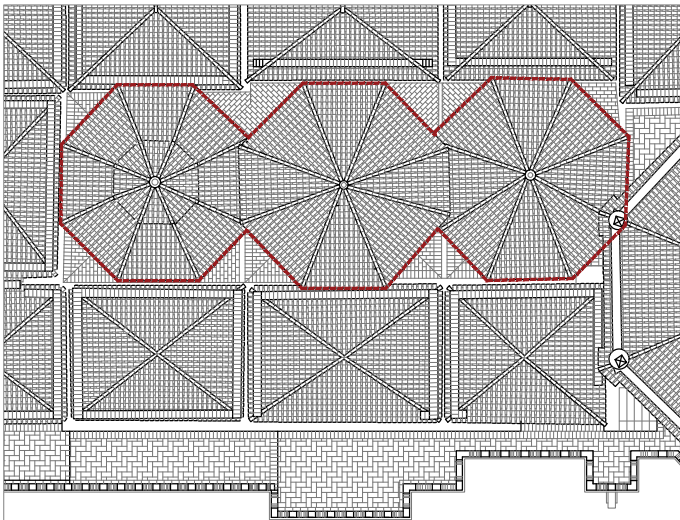
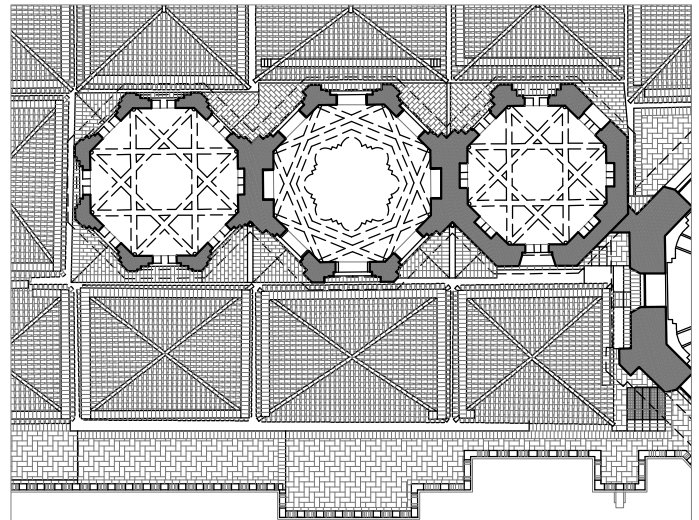
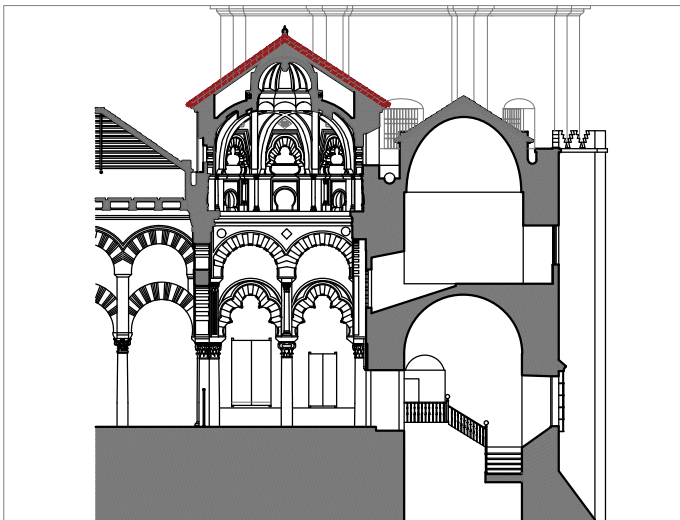
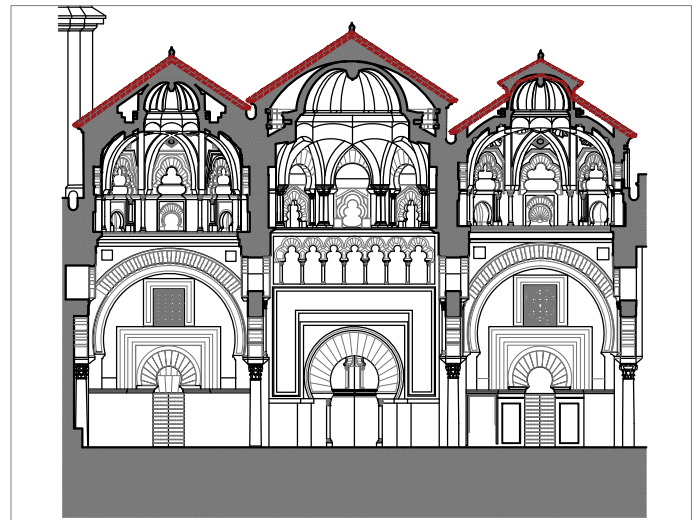
En la macsura se han comenzado a tejar sobre la cúpula occidental, comprobando las alineaciones y replanteo de las tejas.
Se realiza muestra del encuentro del tejado con el tambor del cupulín. Hay que estudiar y decidir la anchura de ese elemento de piezas horizontales en dicho encuentro para evitar mayor pendiente y una elevación de ese encuentro en el tambor superior.

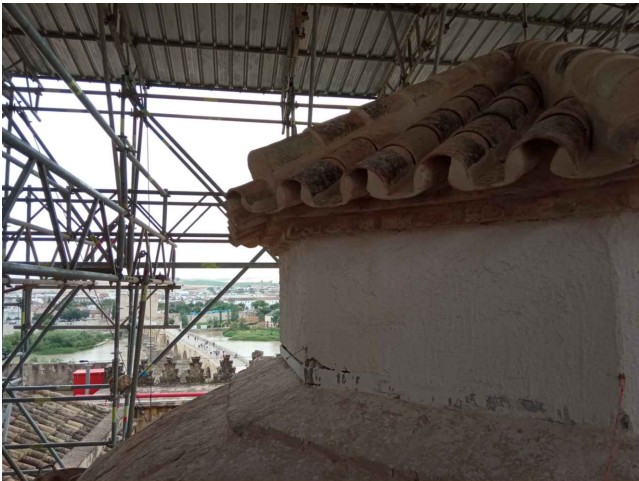
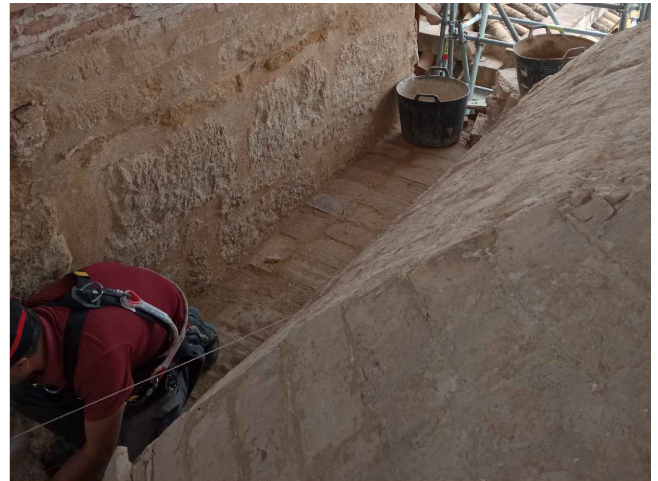
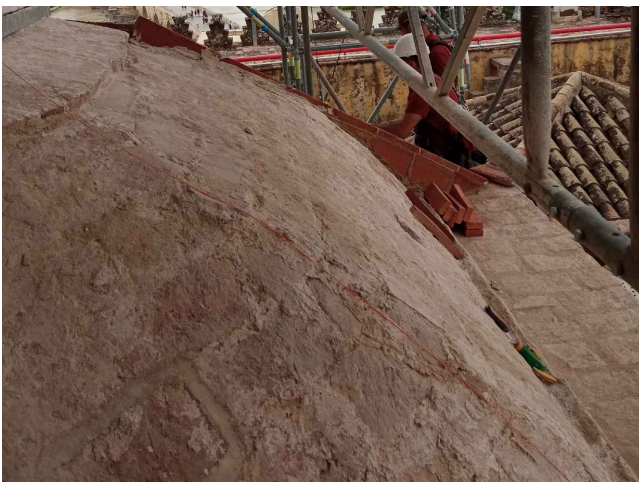
Los paramentos verticales de la cúpula occidental se han descubierto y están limpiando. Se pueden apreciar no solo los elementos de cerramientos que lo componen sino las celosías y los pasos de instalaciones que a través de ellas se producen al interior de las cúpulas.

Por el interior de la cúpula se han realizado catas en los revestimientos de los encuentros en los arcos nervados para poder estudiar el proceso constructivo de dicha bóveda.
