Asistentes

Arquitectos
Gabriel Ruiz Cabrero
Gabriel Rebollo
Francisco Rebollo

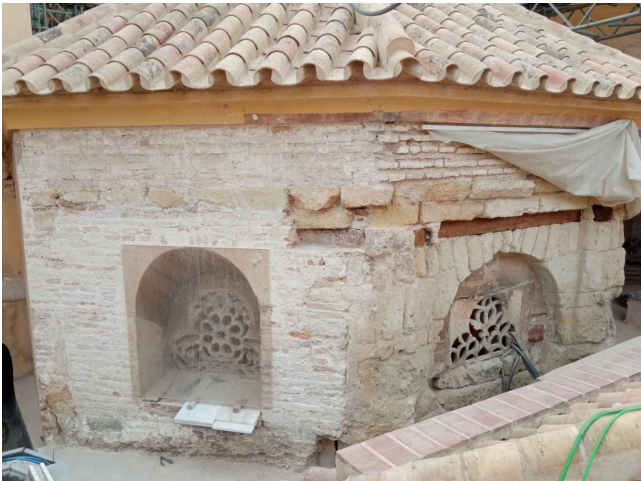
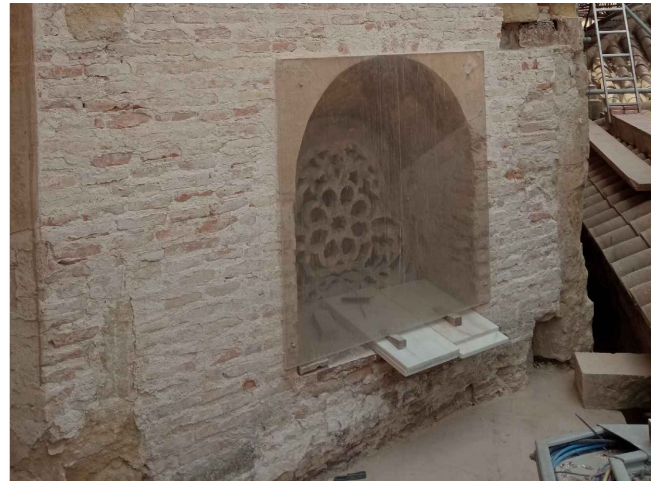
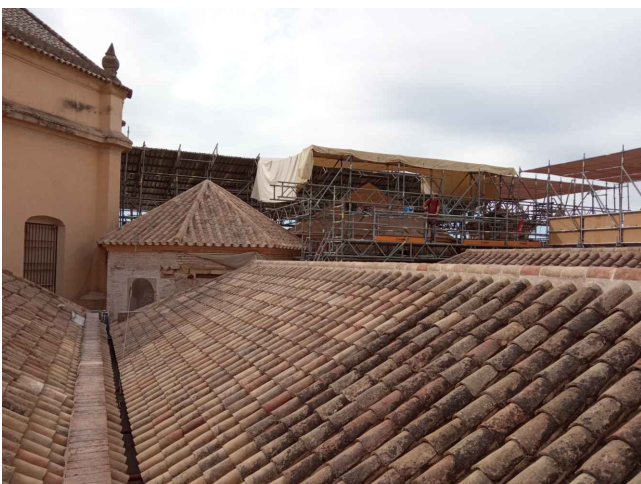
En las cubiertas se está terminando de tejar la cúpula central, una vez realizada la formación de los faldones con elementos cerámicos y mortero de cal. Se comprueban las alineaciones de las distintas hiladas de tejas, así como la terminación en las cornisas y los encuentros entre los distintos faldones en las limatesas, viendo la correcta ejecución de los distintos trabajos.
