Asistentes

Arquitectos
Gabriel Ruiz Cabrero
Gabriel Rebollo
Francisco Rebollo

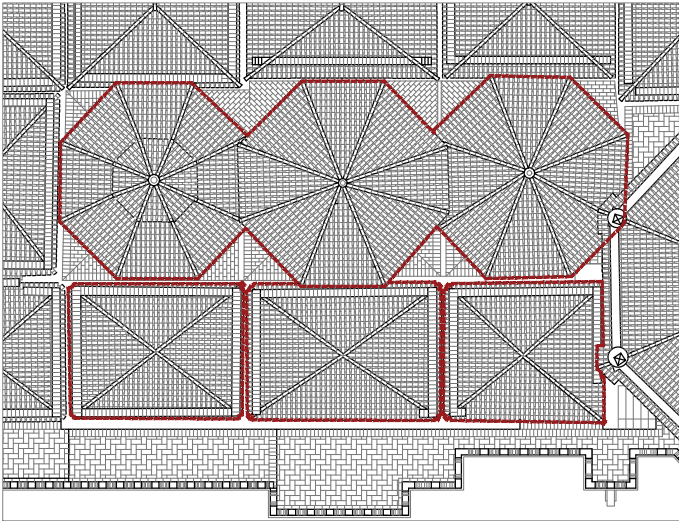
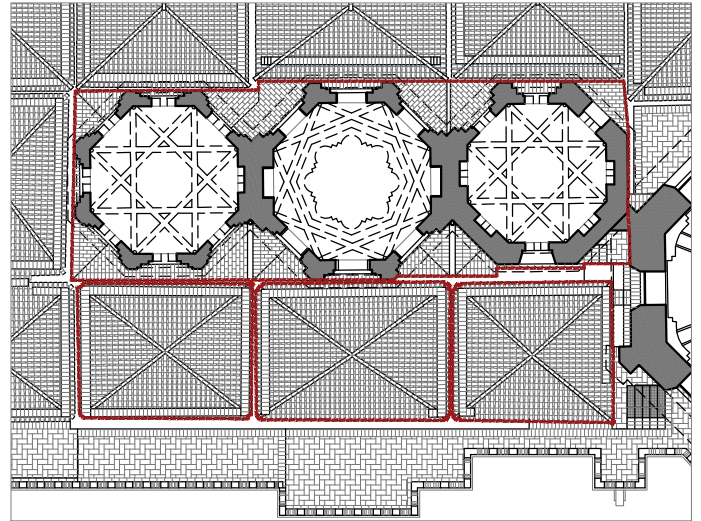
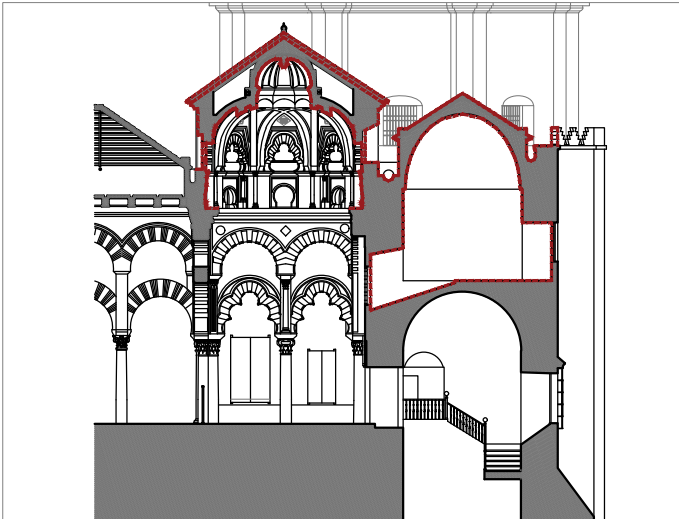
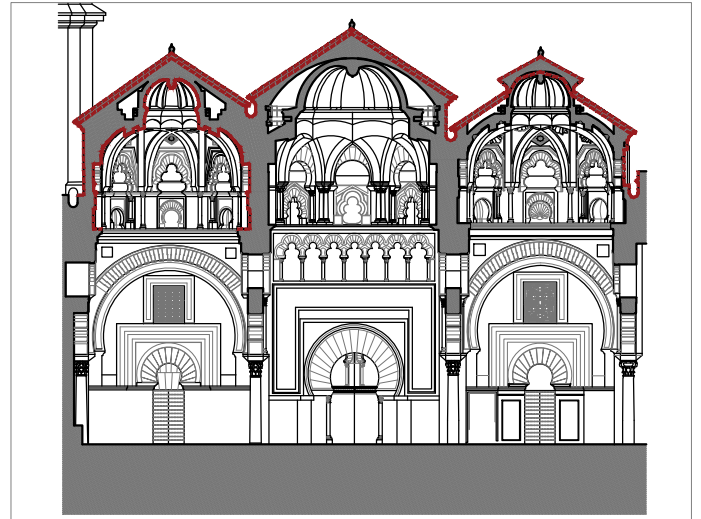
Se continúan con los trabajos de restauración de los cerramientos que forman los tambores de las cúpulas oriental y central, en sus caras orientadas a norte. Para ello, se reponen las faltas existentes en la sillería, y una vez delineados los perfiles de cada plano se protegen con un enlucido de mortero de cal semejante al original.

En cuanto a las cubiertas de las salas central y oriental del sabat, se continúan los trabajos de limpieza y consolidación de los tableros soportes para su posterior retejado.

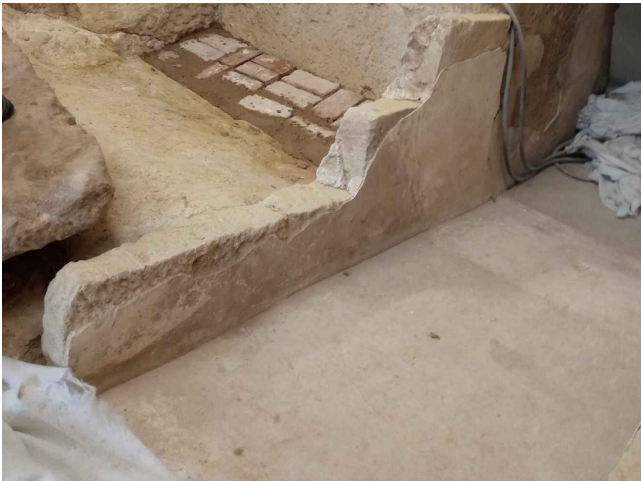
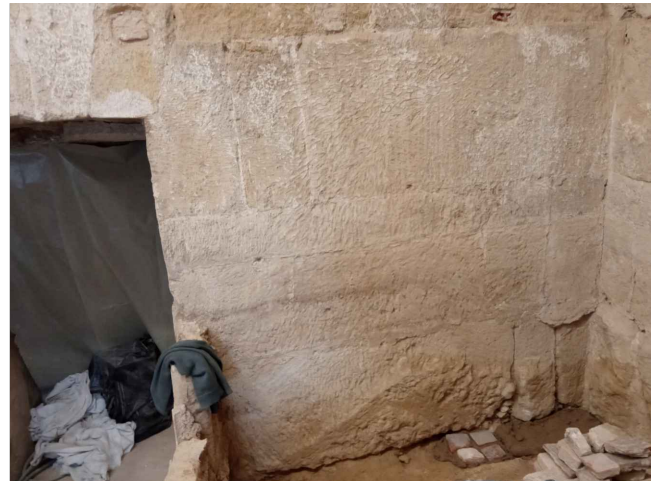
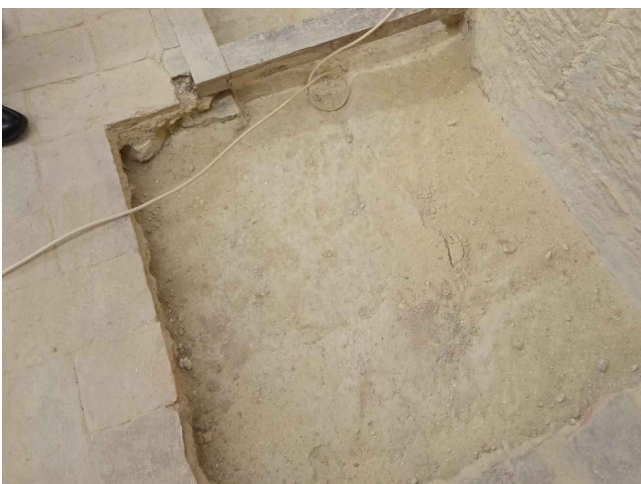
En el interior de las habitaciones más oriental del piso alto correspondiente al sabat continúan los trabajos de recuperación del nivel original. Se ha descubierto y limpiado por completo la estructura de piedra enlucida con yeso que formaba el conducto de luz original. Además, se han quitado todos los rellenos que cubrían el extradós de la bóveda, comprobando que esta se encuentra en buen estado de conservación y que no presenta patologías.
