**Asistentes**

**Arquitectos**  
Gabriel Ruiz Cabrero  
Gabriel Rebollo  
Francisco Rebollo

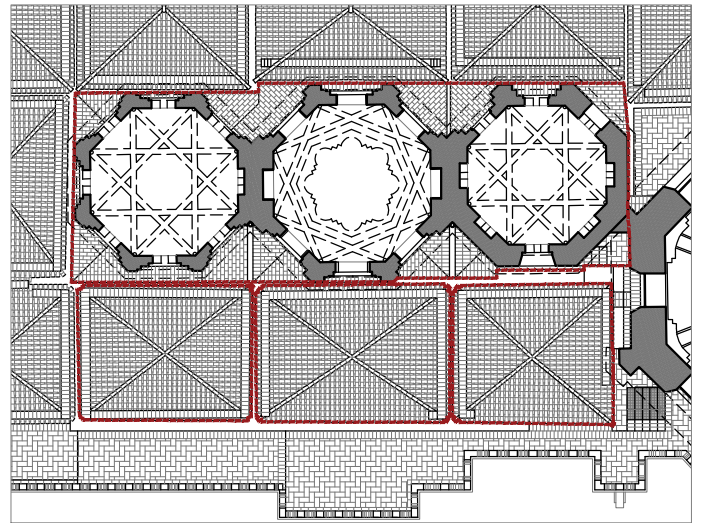
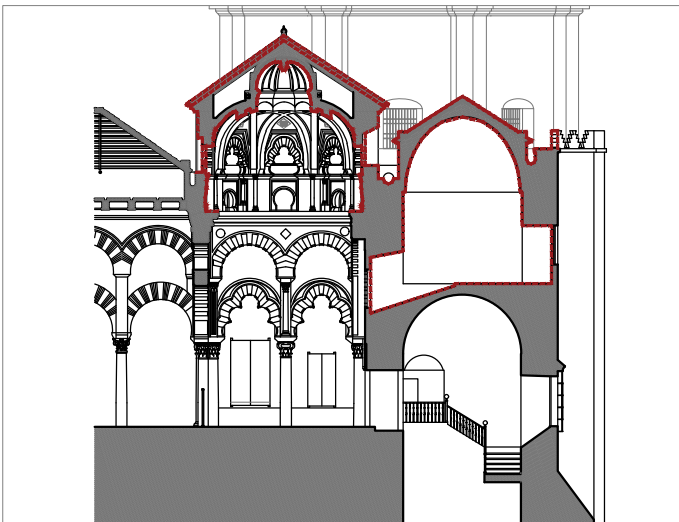
Se completa la restauración de los tres muros de cerramiento de las linternas orientales situados al Norte. En ellos se han recuperado los perfiles, acabados, materiales y policromía originales. Las fábricas han quedado protegidas con un enlucido de mortero de cal.

Las celosías con la que se cierran los huecos de esta linterna han sido limpiados, tratados y consolidados por el equipo de restauración.

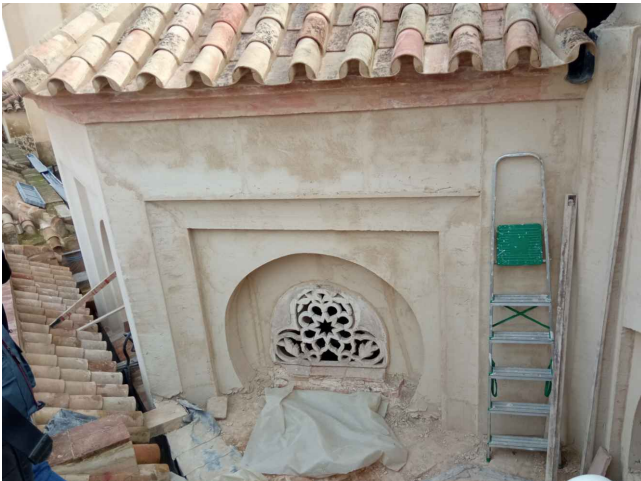
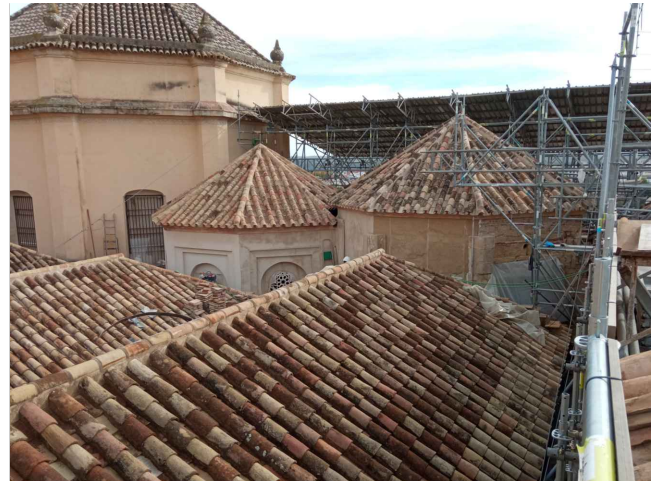
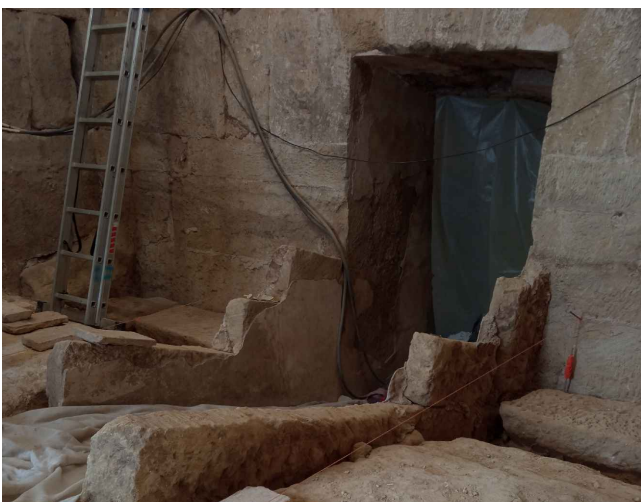
A las celosías que cierran los huecos de estos muros ya restaurados les faltaría únicamente la colocación de los elementos de protección y ventilación contemplados en proyecto. Estos son unas láminas de vidrio, situadas al exterior y separadas de la fábrica mediante conectores. Estos elementos permitirán la necesaria ventilación evitando la entrada de agua.
