Asistentes

Una vez terminada la linterna oriental, se continúan con los trabajos de restauración de los muros de cerramiento de la linterna central.

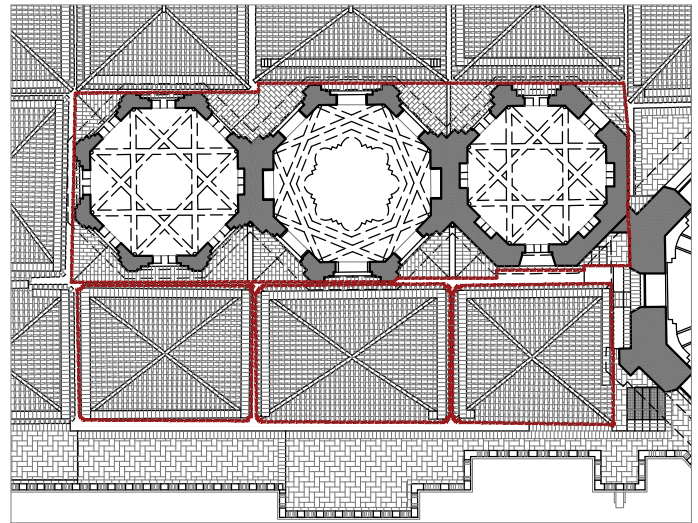
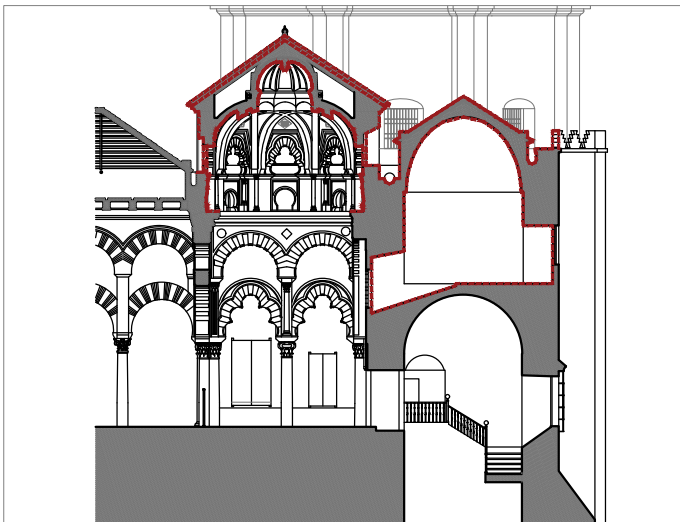
A diferencial del tambor oriental, el cual se conservaba relativamente bien ya que fue reforzado mediante un forro exterior de piedra a principios del siglo XX, el tambor de la linterna central se encuentra más deteriorado. Los contrafuertes de las esquinas están muy desfigurados. Se procede de la misma forma que en los anteriores paramentos restaurados.

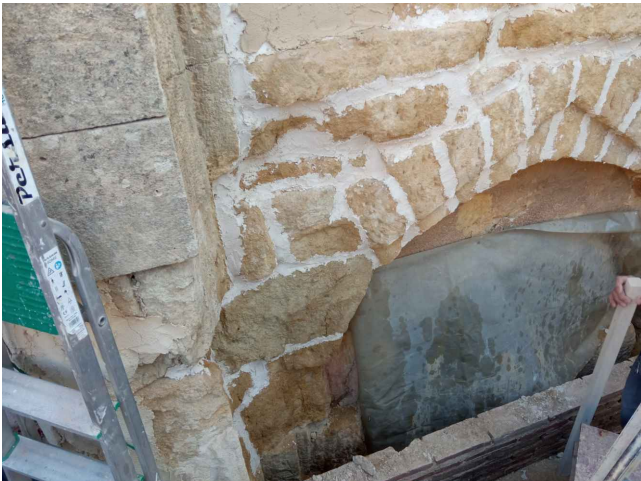
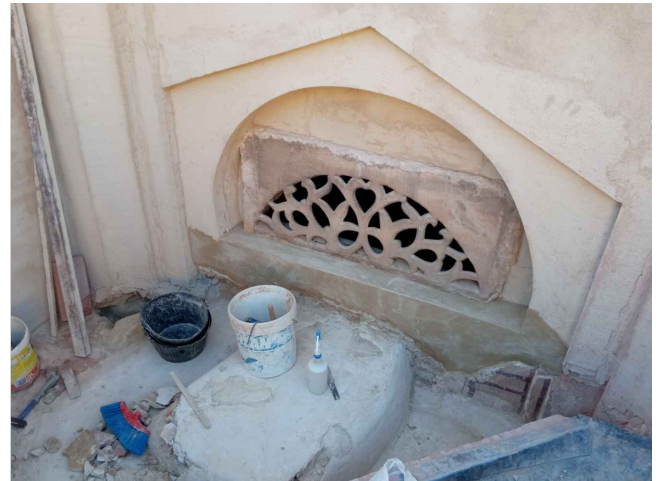
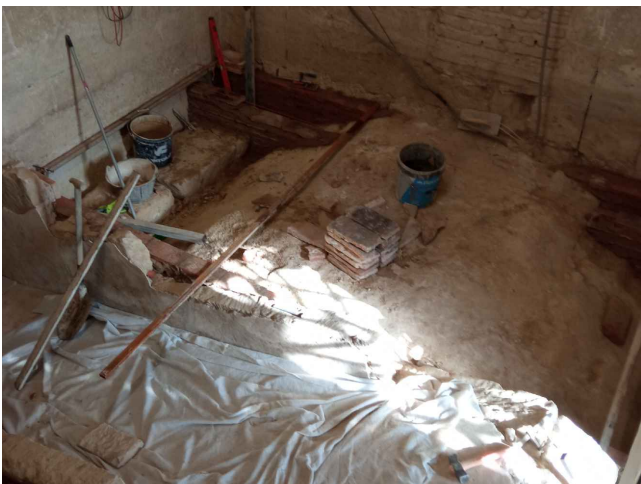
Se protegen cuidadosamente los hallazgos arqueológicos de la sala oriental de la planta alta del sabat para evitar daño durante la ejecución de los trabajos.
