Asistentes

Arquitectos
Gabriel Ruiz Cabrero
Gabriel Rebollo
Francisco Rebollo

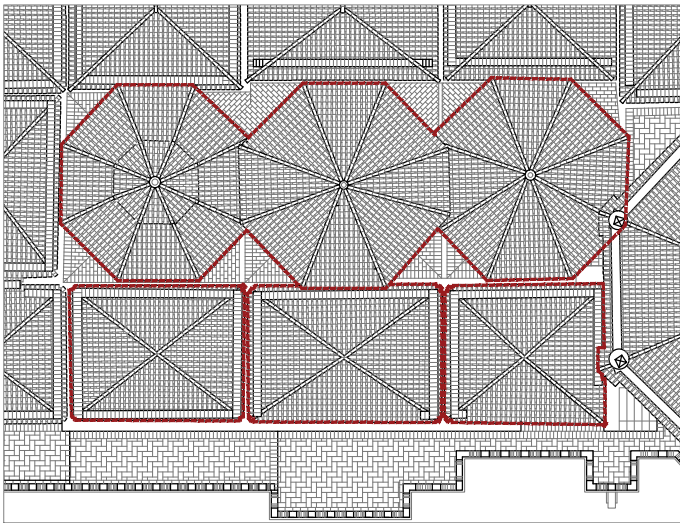
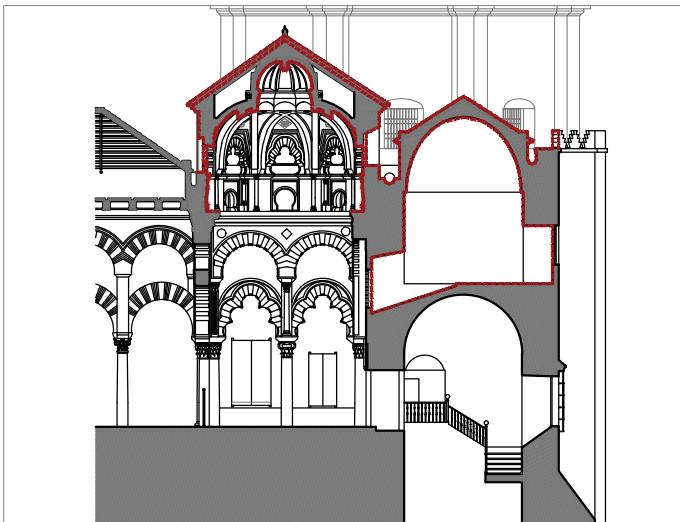
Se siguen avanzando en la restauración de los muros de cerramiento de la linterna central, los cuales se encuentran prácticamente terminados a falta de la protección de las celosías.

Se amplían dichos trabajos de restauración a los muros de cerramiento de la linterna occidental, que es la que está más deteriorada de las tres debido a su localización Suroeste.

Se van desmontando los andamios de las zonas ya terminadas siguiendo las indicaciones del coordinador de seguridad y salud de la obra.

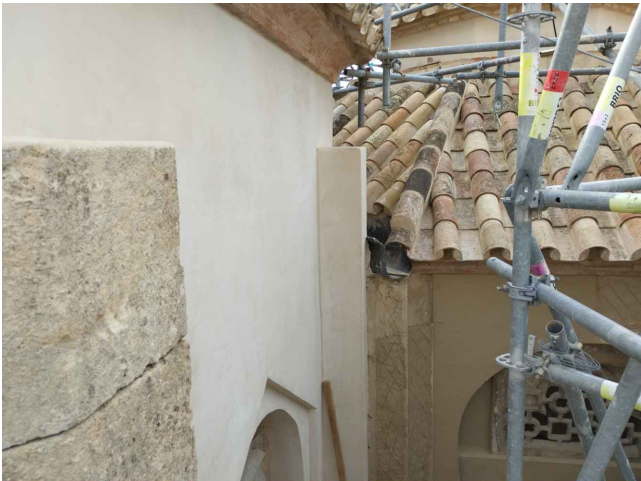
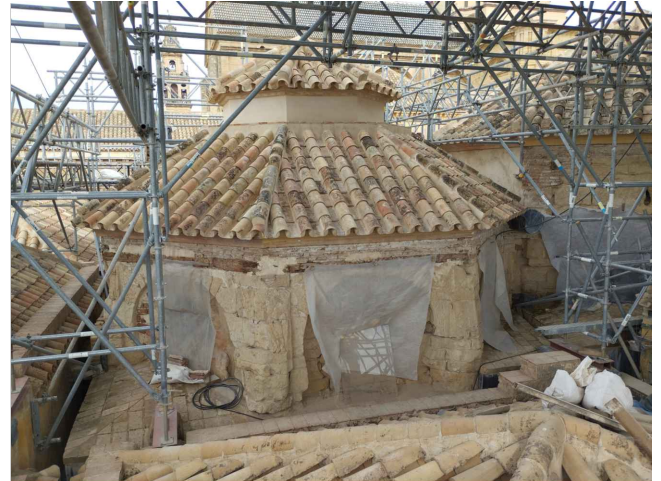
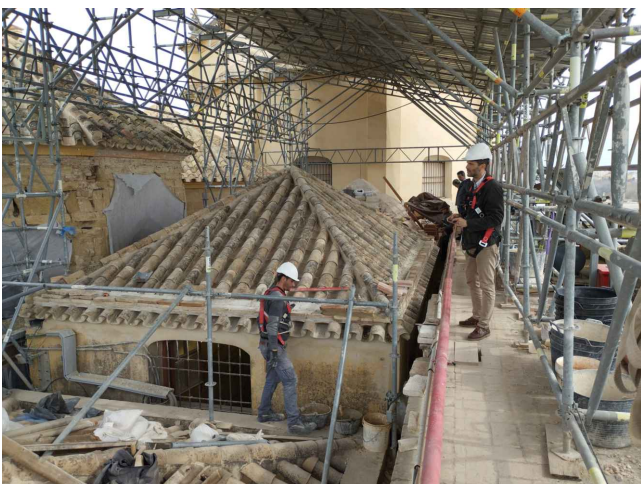
Se retiran todas las protecciones de madera del resto de las caras de los tambores y se cubren las celosías de los huecos con elementos impermeables que eviten la entrada de polvo y agua al interior de la macsura.

Se completa el retejado de la cubierta de la sala central de la planta alta del sabat, habiendo reutilizado la teja cerámica curva previamente desmontada. Este tejado queda restaurado manteniendo su disposición formal y material previa.
