Asistentes

Observaciones

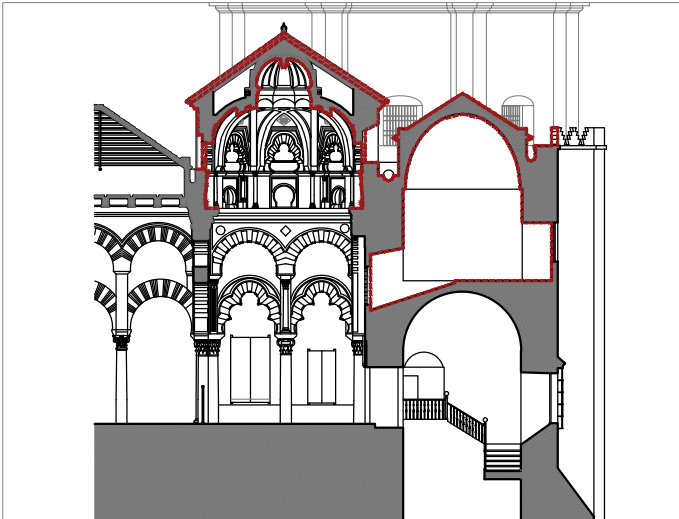
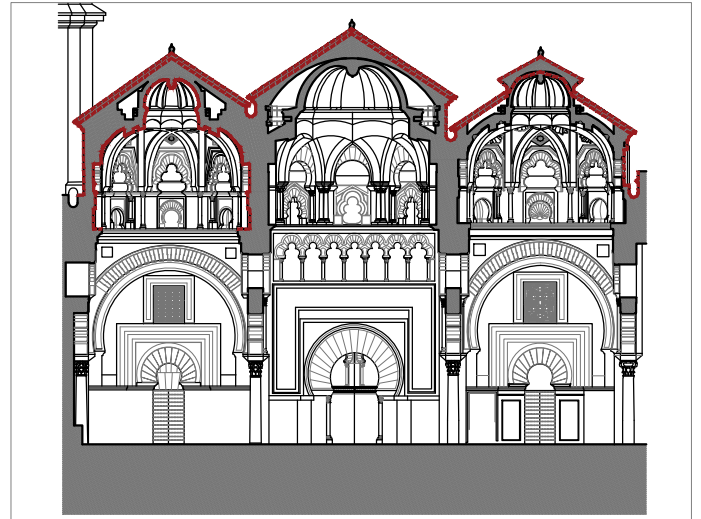
Continúan los trabajos de restauración de los muros de cerramiento que forman el tambor de la linterna occidental.

Entre el octógono que forman las linternas y el cuadrado que lo circunscribe quedan unos triángulos que presentan una cubierta de ladrillo a dos aguas de suave pendiente. El triángulo que separa la linterna oriental de la central, siguiendo lo especificado en el proyecto, ha sido desmontado, saneado, impermeabilizado y revestido con ladrillo de la misma manera en la que estaba.
