**Asistentes**

Continúan los trabajos de restauración de los muros de cerramiento que forman el tambor de la linterna central y occidental.

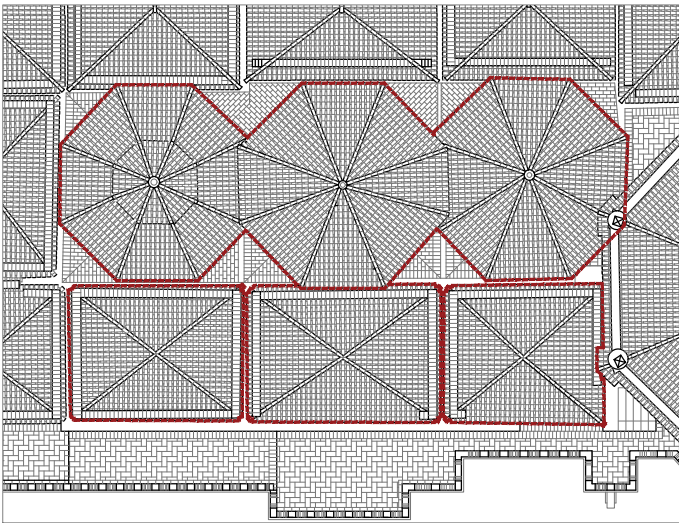
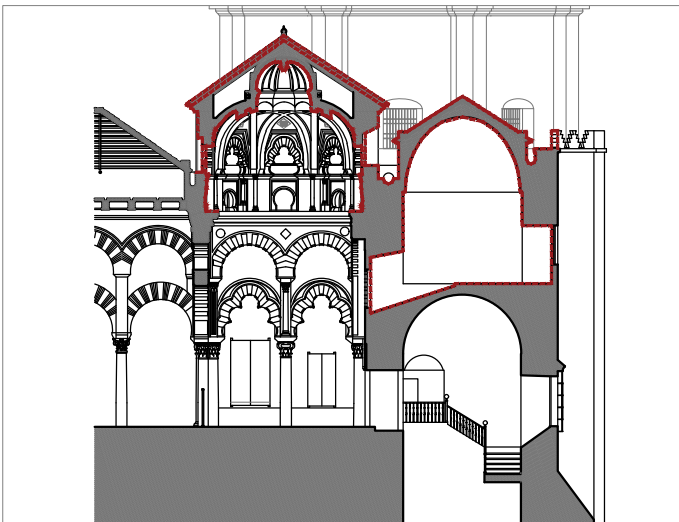
Comienza el destejado de la cubierta de la sala occidental de la planta alta del sabat con recuperación de la teja cerámica curva existente, y siguiendo todas las precauciones de seguridad y salud exigidas por la normativa e indicadas por el coordinador de seguridad de la obra.

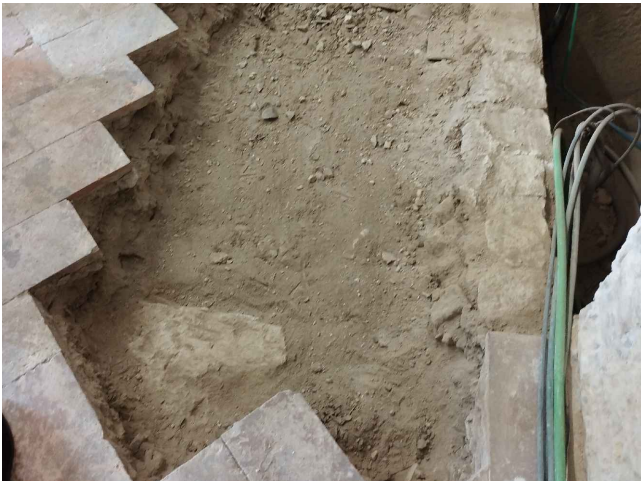
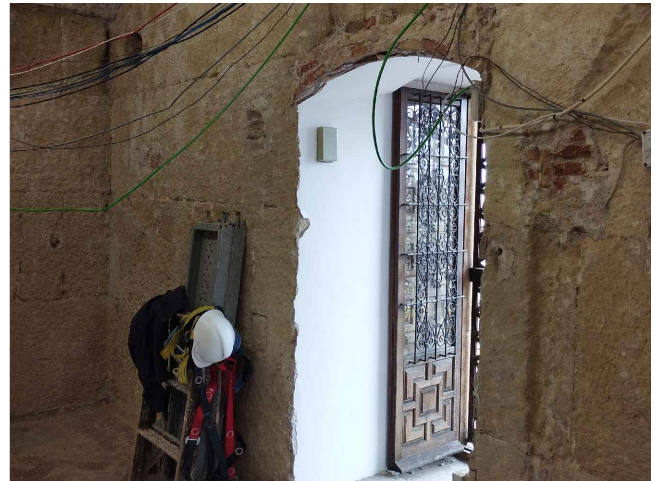
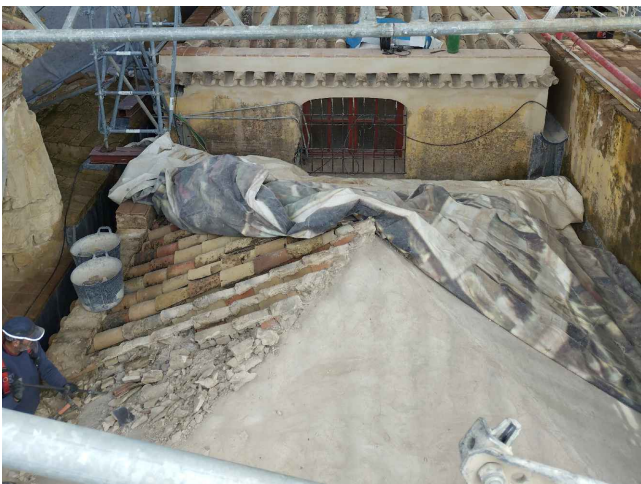
Se comienza con la cata arqueológica prevista en proyecto frente a la celosía situada en la sala occidental de la planta alta del sabat. Se observan restos de una estructura de piedra similar a la del conducto de luz hallado en la sala oriental. De la misma manera que en la otra sala, este aparece enlucido con yeso al interior.

Continúan los trabajos de picado de enlucidos en la sala occidental, donde se procederá de manera similar que en el resto de habitaciones la planta alta del sabat, limpiando la piedra, rellenando las juntas, retacando con ladrillo macizo los huecos y revistiendolos con mortero de cal dejándolos en bajo relieve.
