**Asistentes**

**Arquitectos**

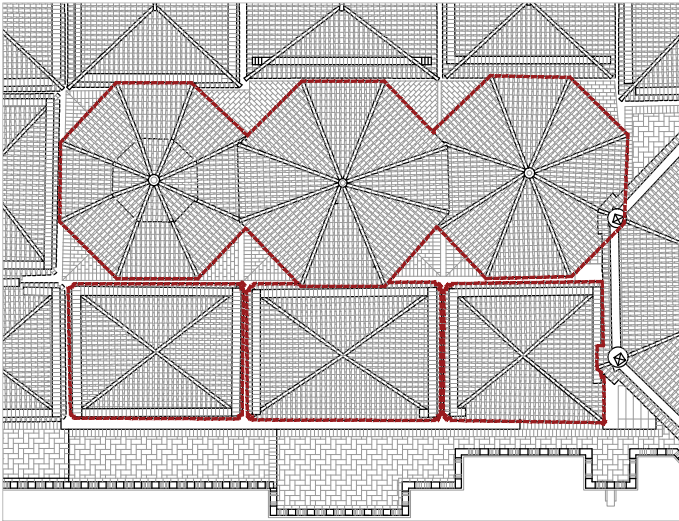
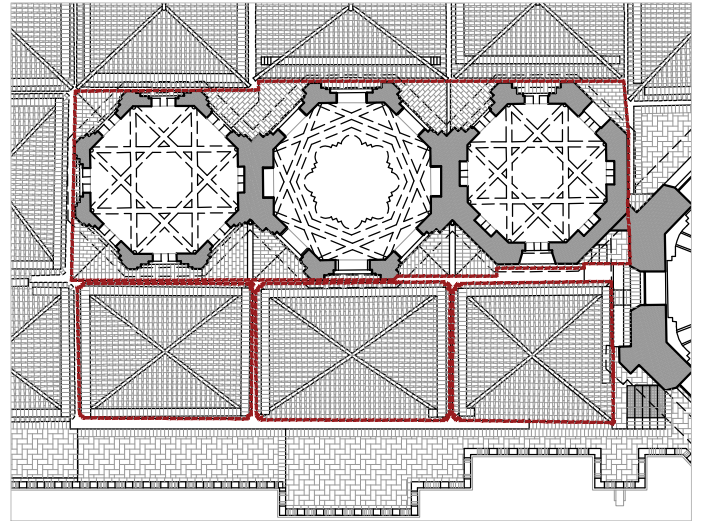
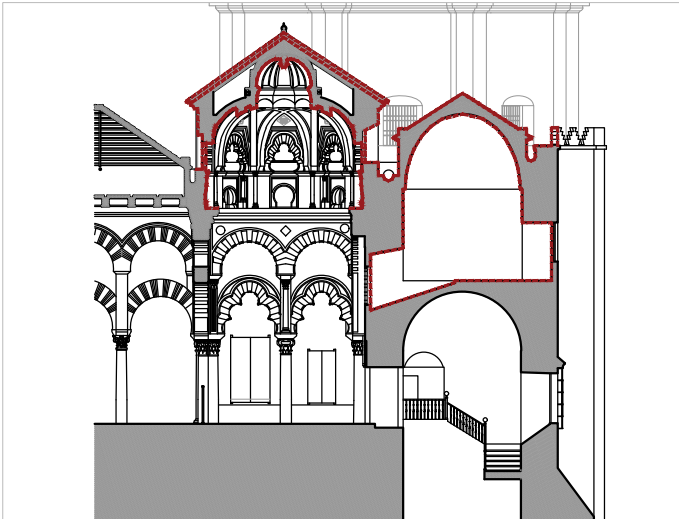
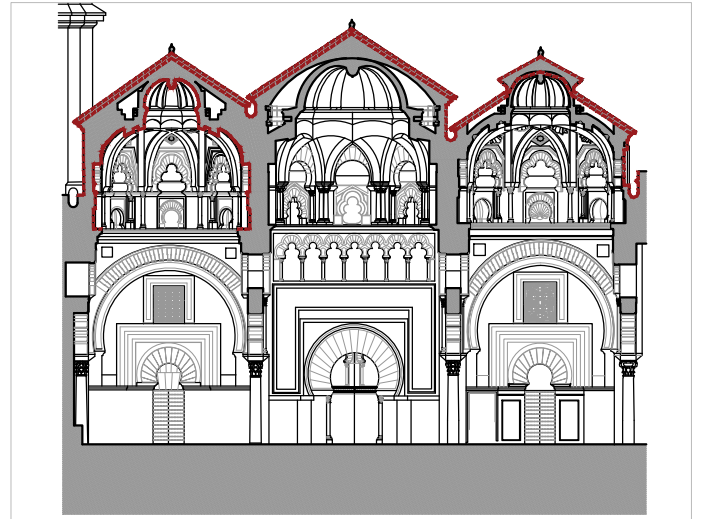
Se recuperan poco a poco los perfiles originales de los muros de cerramiento que forman el tambor de la linterna central y occidental.

Finaliza el destejado de la cubierta de la sala occidental de la planta alta del sabat con recuperación de la teja cerámica curva existente, y siguiendo todas las precauciones de seguridad y salud exigidas por la normativa e indicadas por el coordinador de seguridad de la obra.

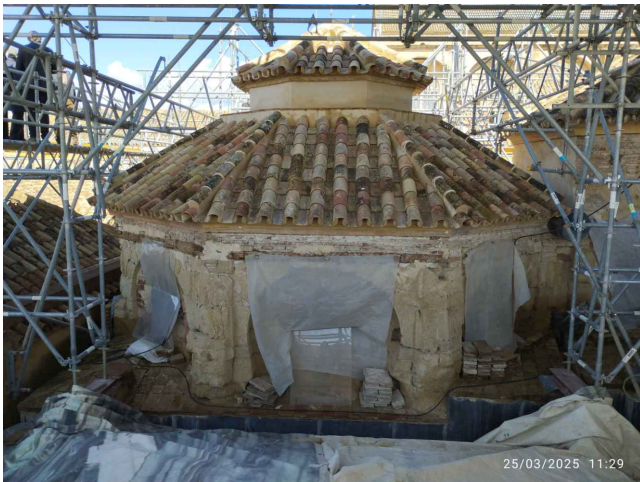
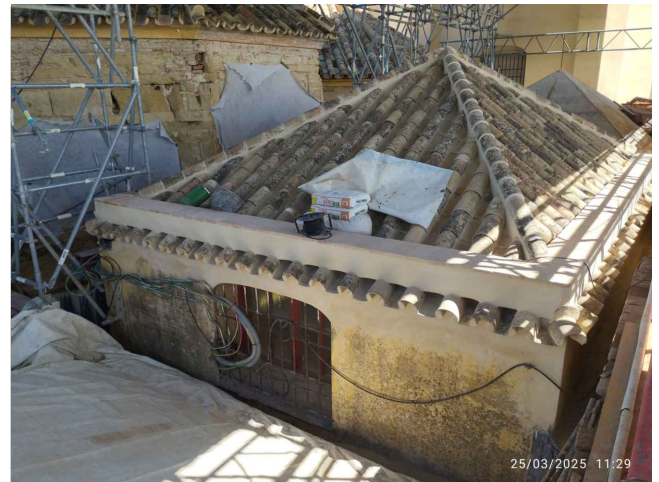
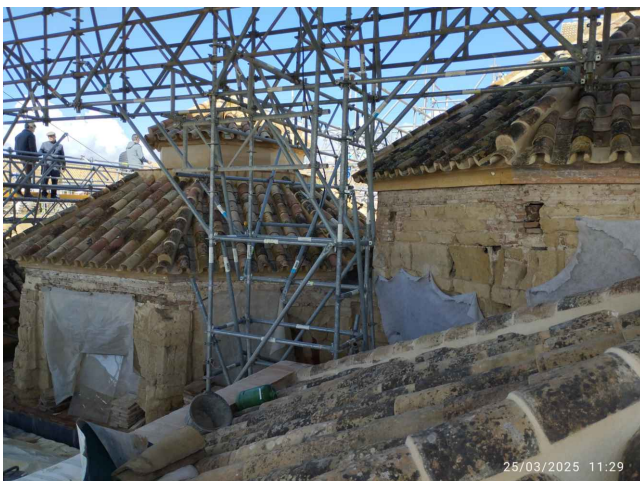
Se protege con lona el tablero soporte de la cubierta de la sala occidental del sabat para evitar la entrada de agua al interior del edificio.

Se realiza el destejado de la cubierta de la sala oriental del sabat y se rematan los pasillos de ladrillo de la cubierta de la sala central del sabat que sirven para el registro y la conservación de las cubiertas.
