Asistentes

Continúan los trabajos en las cubiertas de la macsura y el sabat.

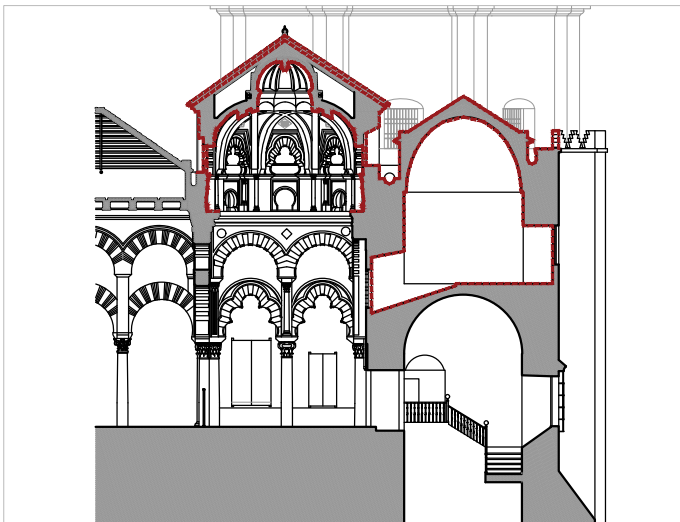
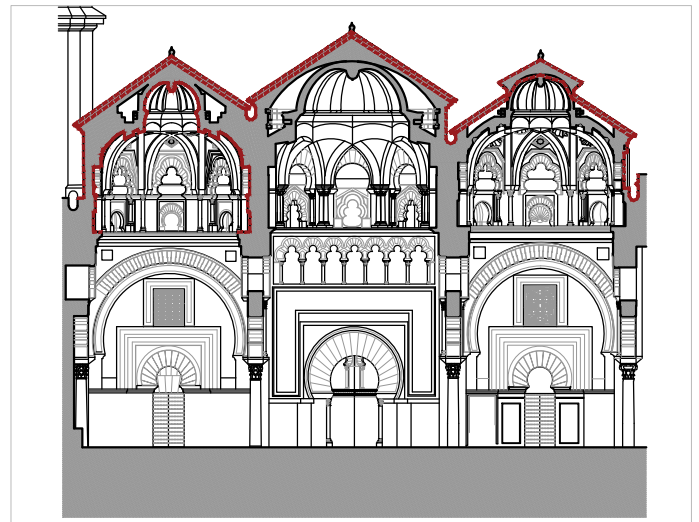
En los cerramientos de las linternas octogonales se sigue procediendo a la limpieza de la piedra, consolidación, rejuntado, protección de las maderas de atado, y en última instancia enfoscar y enlucir con mortero de cal. Todo ello queda exhaustivamente documentado por el equipo de restauración y arqueología.

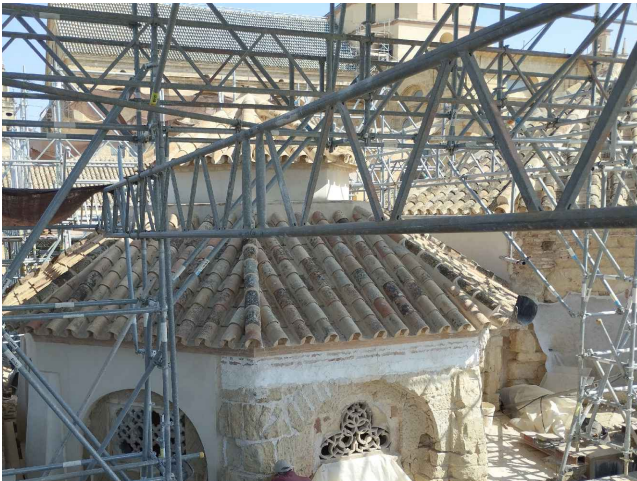
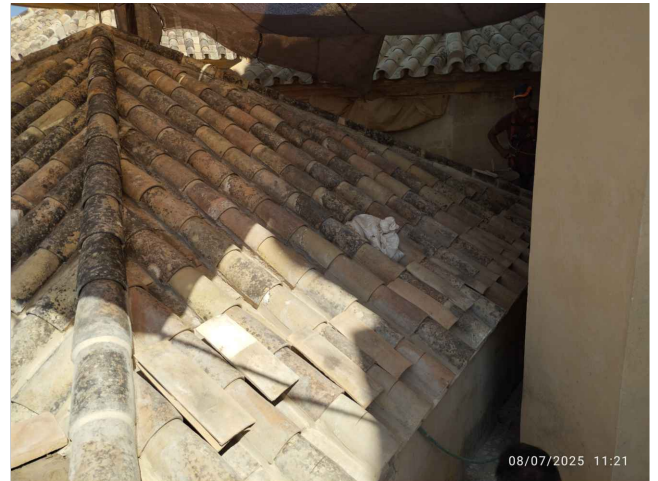
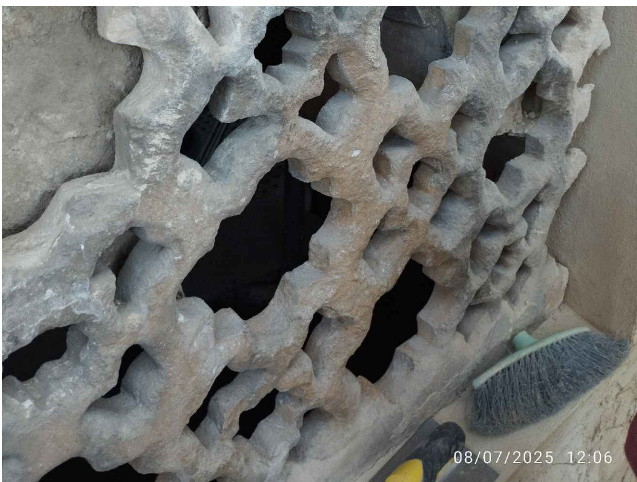
La celosías se encuentran en aparente buen estado de conservación. Serán limpiadas superficialmente con láser para eliminar la suciedad incrustada y posteriormente quedarán protegidas por un vidrio.
