Asistentes

Arquitectos
Gabriel Ruiz Cabrero
Gabriel Rebollo
Francisco Rebollo

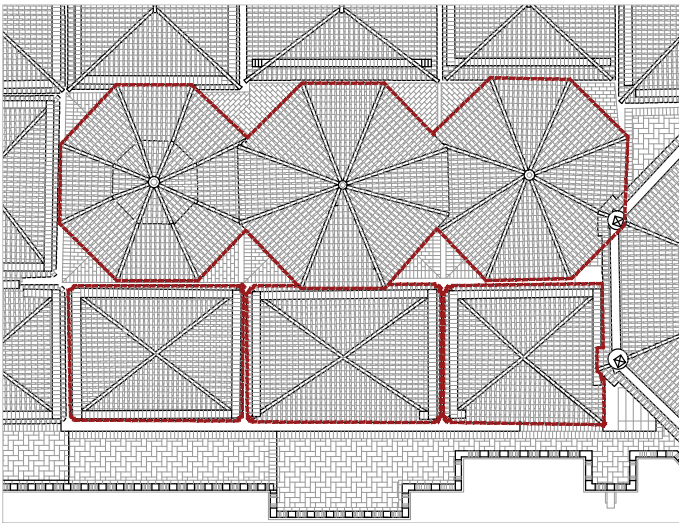
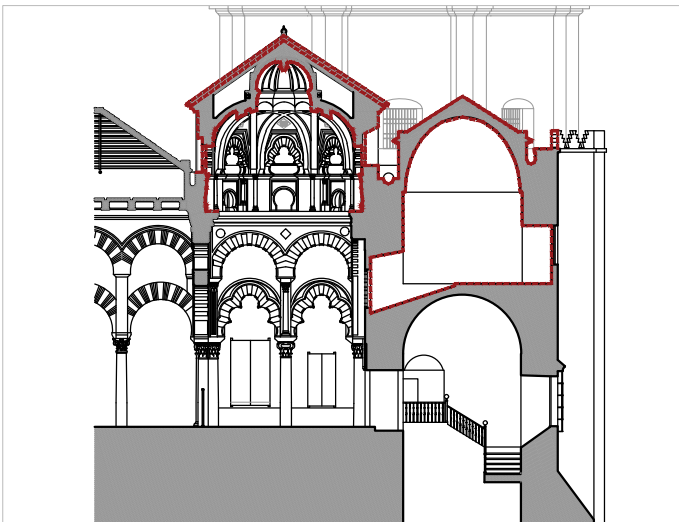
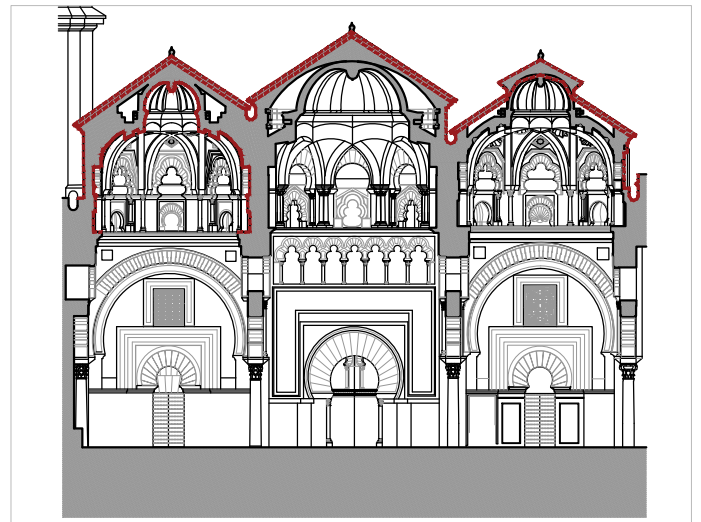
Dentro de los trabajos de restauración de los cerramientos de los tambores, a medida que se van perfilando y enluciendo sus caras se comienza la extracción de impurezas de las celosías que cierran cada uno de los huecos mediante un sistema de decapado. Esta limpieza se realiza mediante máquina de limpieza láser pulsado (LC-CLEAN P 300W), con resultados satisfactorios.

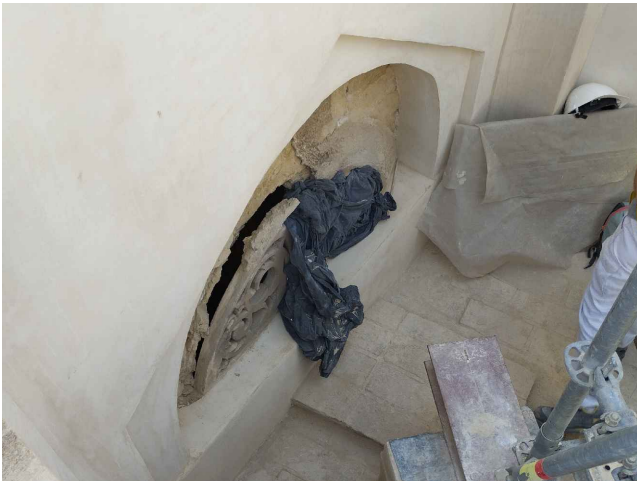
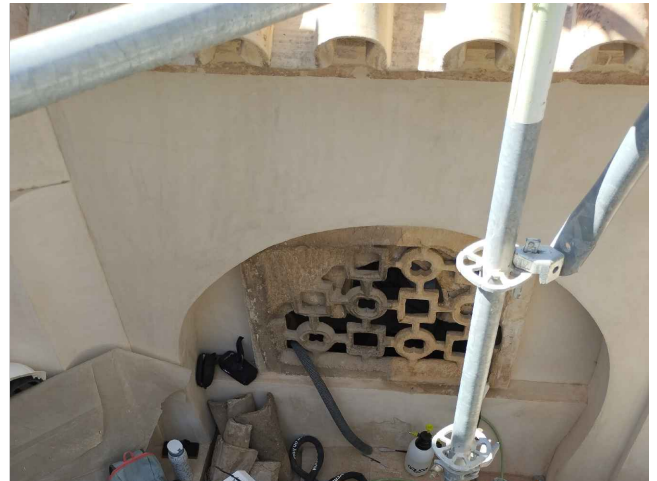
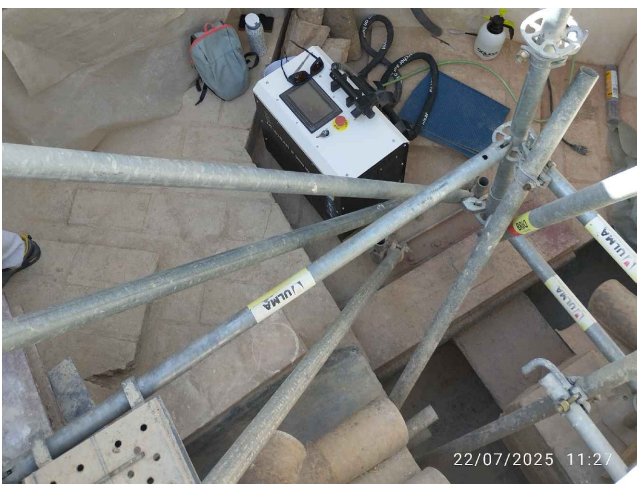
Algunas de las celosías están desportilladas o mal recibidas. En estos casos habrá se están asegurando su conservación y equilibrio. Todas las operaciones se documentan convenientemente para tener una información exhaustiva en cada momento del estado de cada parte.
