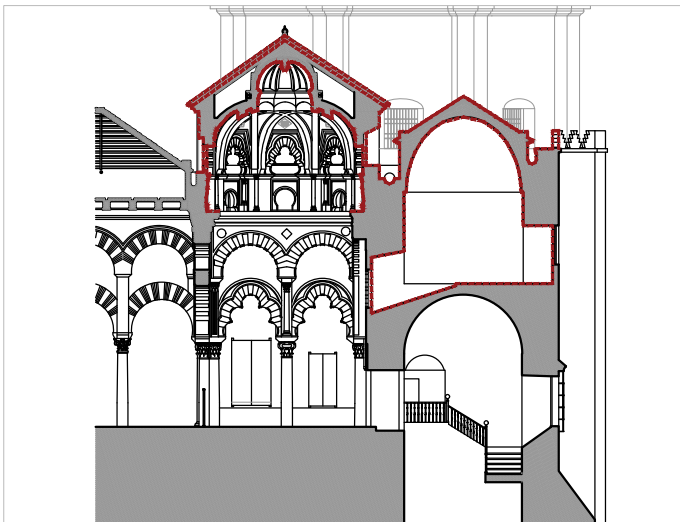
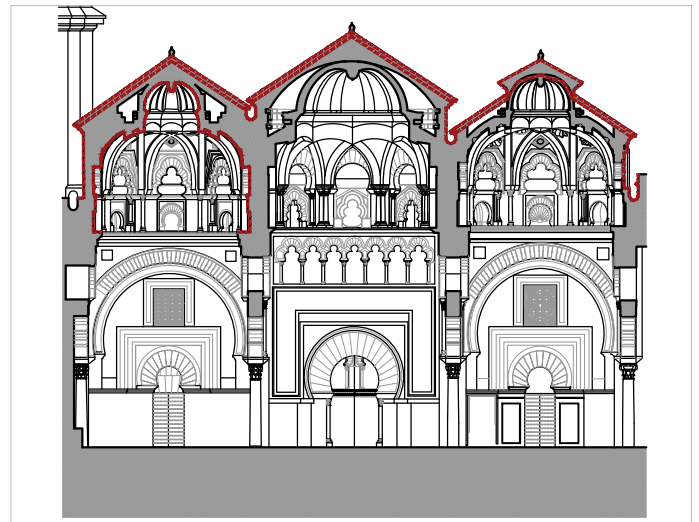
El cerramiento sur de la linterna occidental está prácticamente terminado, al igual que los contrafuertes que lo delimitan. Para perfilar el arco de herradura que adintelaba la cara más exterior del cerramiento se coloca una platavanda de acero curvada. De esta manera se geometriza con el mortero de cal lo que el deterioro de la piedra ha desdibujado.

Se comprueba que aparentemente no existen fisuras ni microfisuras en el enlucido. Esto se debe a la correcta dosificación del mortero, a la aplicación por capas de diferente granulometría y, a la correcta humectación de los materiales.
