**Asistentes**

**Arquitectos**  
Gabriel Ruiz Cabrero  
Gabriel Rebollo  
Francisco Rebollo

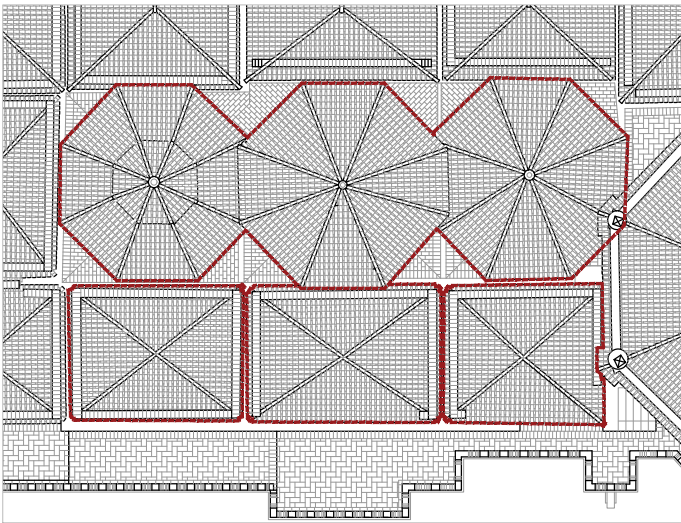
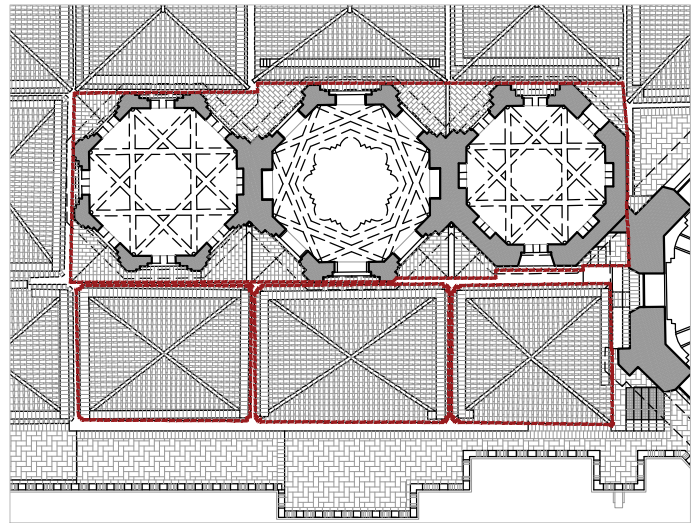
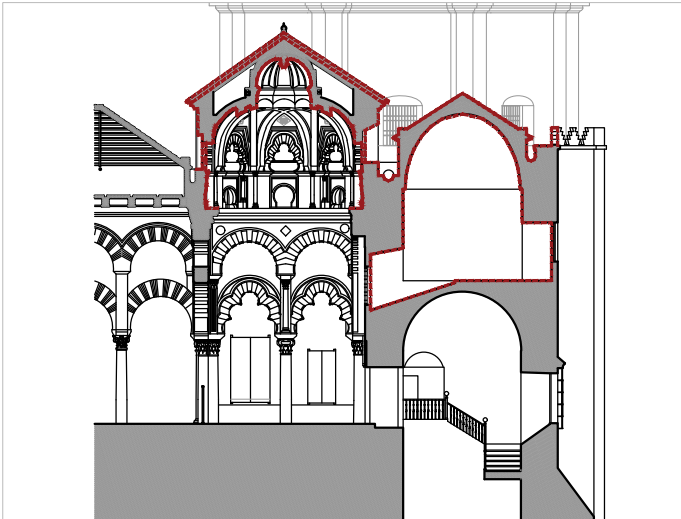
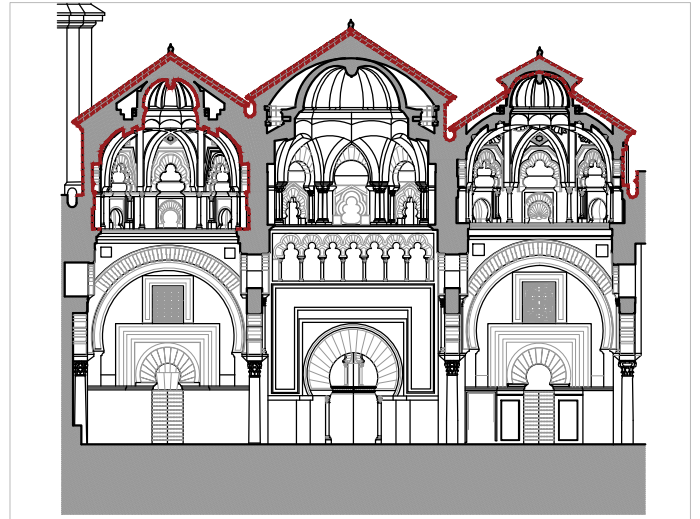
Finaliza correctamente el retejado de la cubierta oeste del sabat. Los solapes de las tejas son suficientes en relación a la pendiente de los faldones.

Se indica que no se recibirán ni apoyarán sobre la cubierta elementos que pudieran dañarla o dificultar su desagüe.

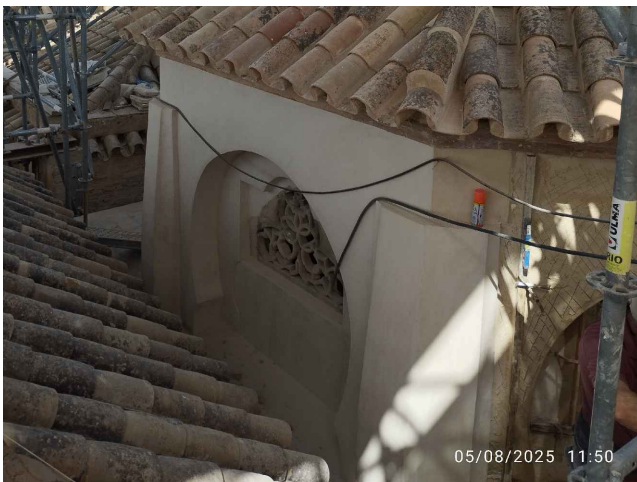
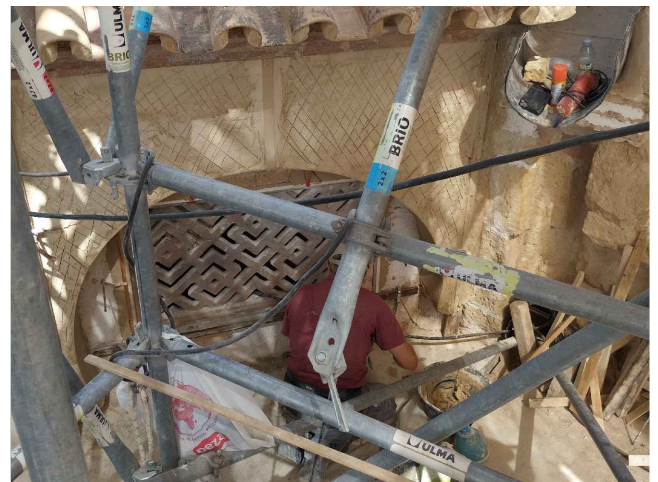
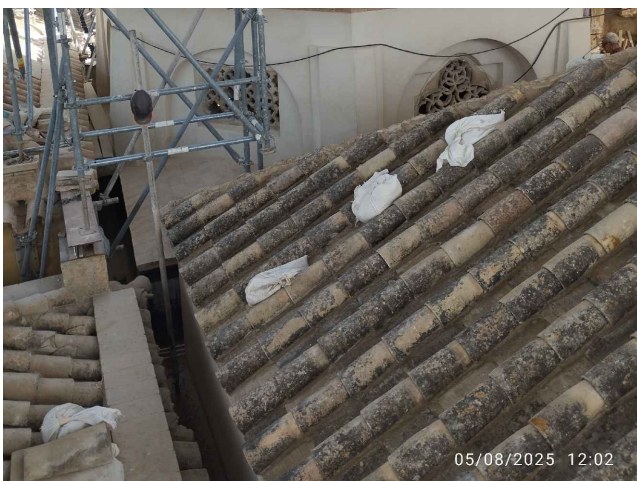
Se supervisan los avances en la restauración de los cerramientos de las linternas octogonales. En lo que se refiere al tambor occidental solo queda por restaurar su cara sureste, la cual está siendo actualmente ejecutada.

Sobre la primera capa de enfoscado, que regulariza las imperfecciones de la piedra, se maestrea y se realiza un doble rayado diagonal que garantice una correcta adherencia de la segunda capa.
