**Asistentes**

**Observaciones**

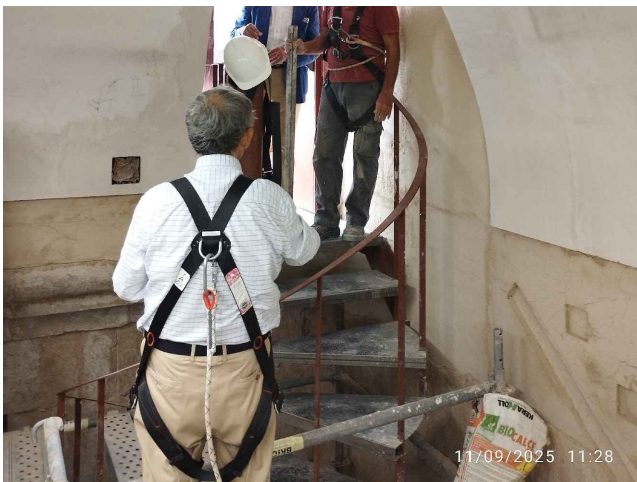
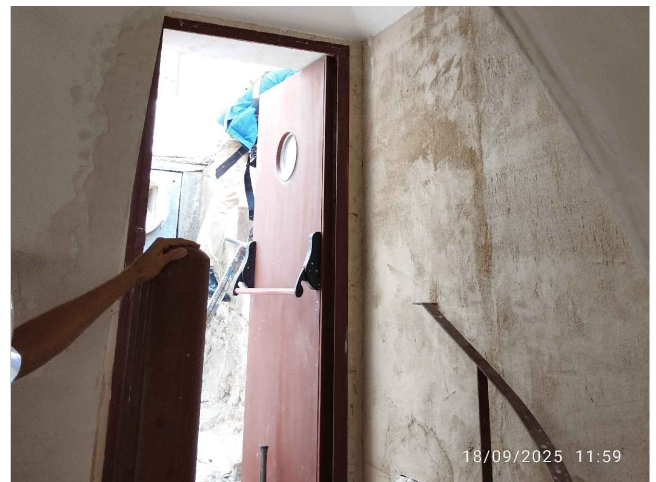
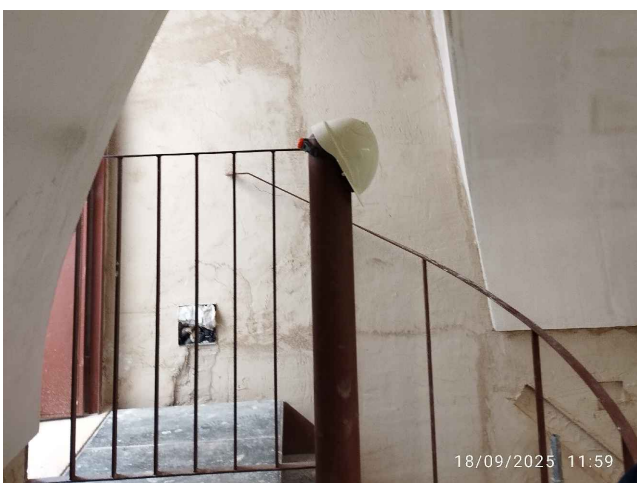
Se comprueba el correcto aplomado y nivelación de la escalera, la correcta ejecución de sus uniones y se indica la reparación de algún defecto superficial.

También se comprueba las condiciones de colocación y terminación de la nueva puerta de salida, quedando la hoja bien aplomada y ajustada, además de la incorporación de los elementos exigidos por la normativa para una puerta situada en un recorrido de evacuación de incendios, como la barra antipánico homologada que se ha colocado.

Se revisa, como en cada visita, que los andamios ofrecen las garantías mínimas de estabilidad y seguridad.
