**Asistentes**

**Observaciones**

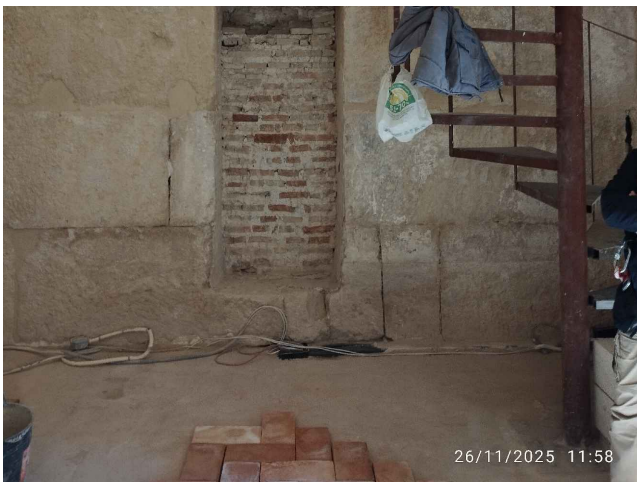
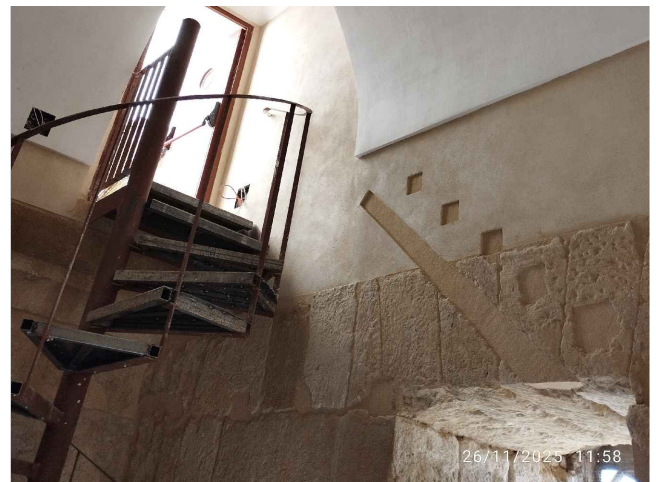
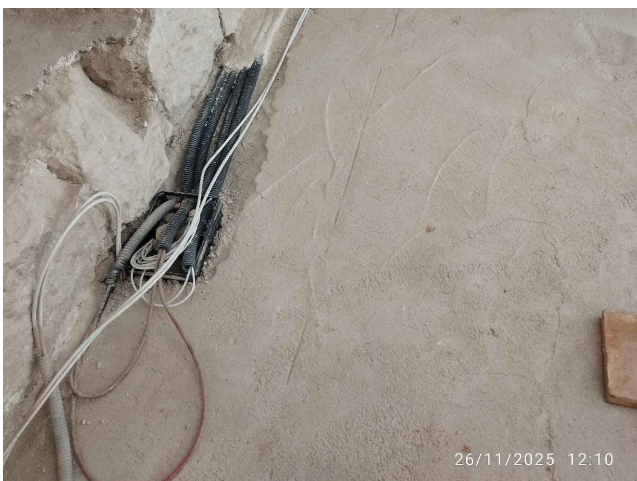
Se supervisa el solado de ladrillo colocado a espiga una vez recuperado el nivel original como se preveía en el proyecto. Una vez replanteados los niveles de acabado y la disposición de las piezas, se comprueba su planeidad, ausencia de cejas y buen aspecto.

Se disponen cajas de derivación empotradas en el pavimento para conectar con cuatro bases de toma de corriente empotradas en el pavimento situadas en las cuatro esquinas de la sala. Se comprueba que toda la instalación eléctrica cumple con el Reglamento Electrotécnico para Baja Tensión.
