Asistentes

Observaciones

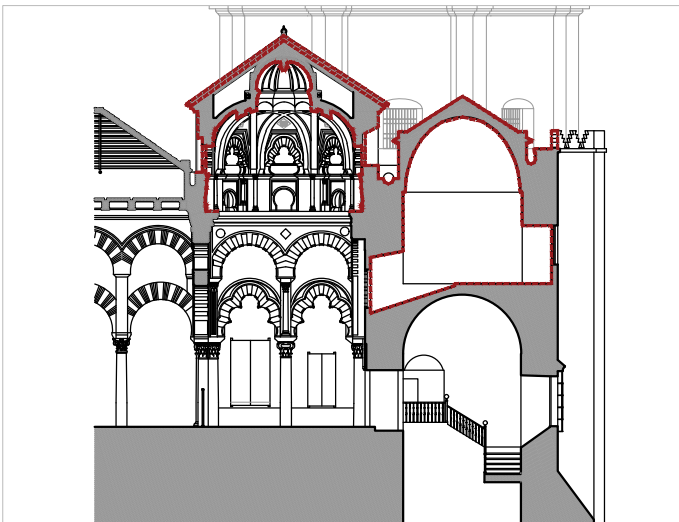
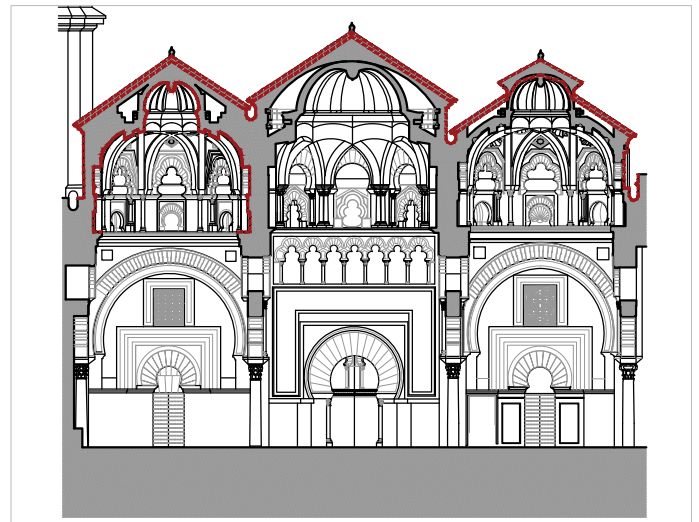
Se comprueba la correcta ejecución de las bases triangulares de las linternas. Tras el levantado de su pavimento para impermeabilizar con planchas de plomo, se vuela a solar con ladrillo macizo quedando esta parte convenientemente protegida del agua. Se comprueba que las pendientes son suficientes.

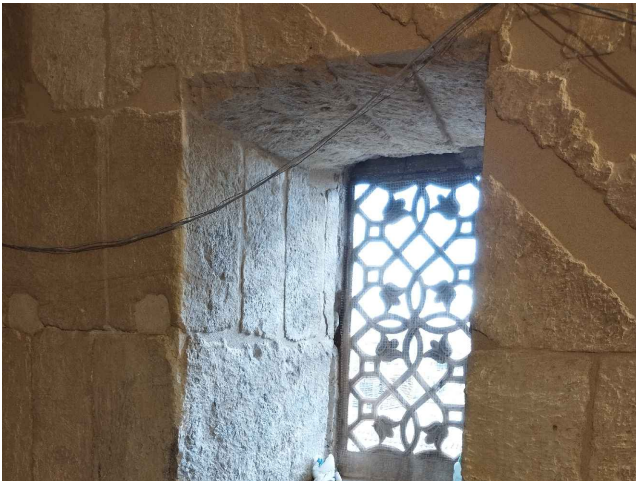
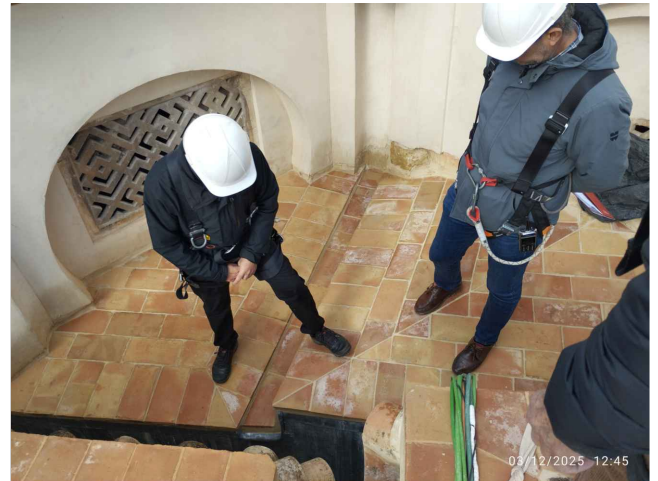
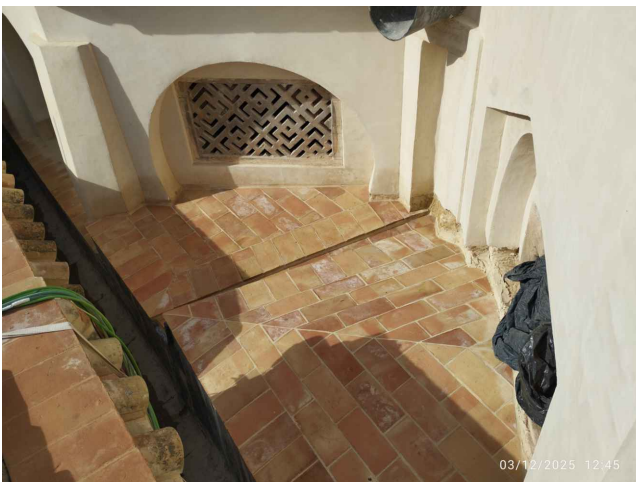
Los trabajos de restauración de las habitaciones del sabat avanzan a buen ritmo. Los paramentos verticales de grandes sillares de piedra arenisca han sido limpiados y sus juntas rellenadas. En los lugares con faltas muy voluminosas se han retacado convenientemente y enlucido en bajorelieve, dejando constancia de anteriores disposiciones estructurales o constructivas.

La celosía que cierra el hueco sur de la sala occidental ha quedado limpia y perfectamente fijada y asegurada su estabilidad.
