**Asistentes**

**Arquitectos**  
Gabriel Ruiz Cabrero  
Gabriel Rebollo  
Francisco Rebollo

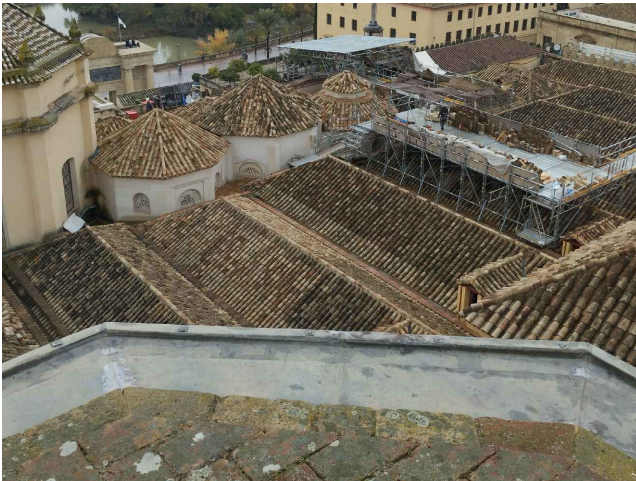
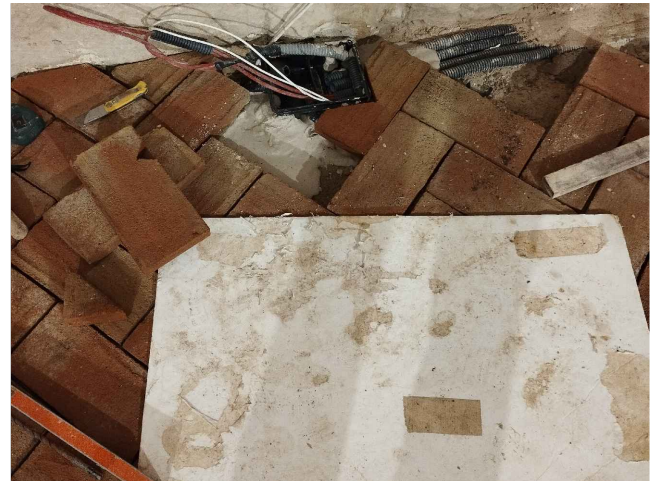
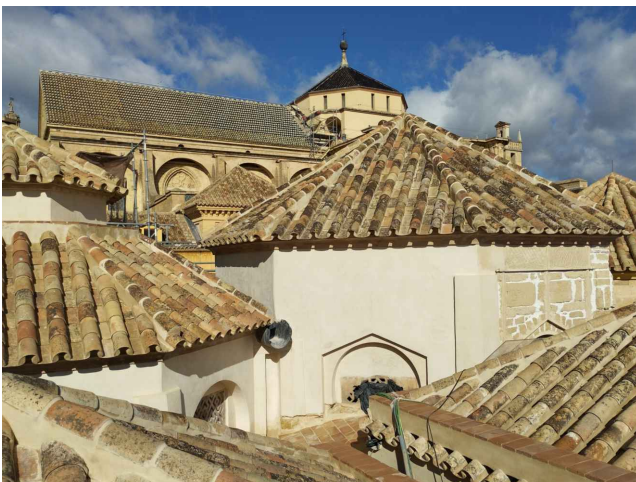
Se comprueba la correcta gestión de los residuos de obra conforme al Estudio de Gestión de Residuos entregado al Ayuntamiento.

Por parte del Coordinador de Seguridad en la obra se realiza revisión periódica del andamio tubular de volumen para garantizar su estabilidad y condiciones de seguridad. Se revisa el correcto acopio de los materiales en la plataforma, el cumplimiento de las medidas de seguridad de todos los trabajadores.
