Asistentes

Observaciones

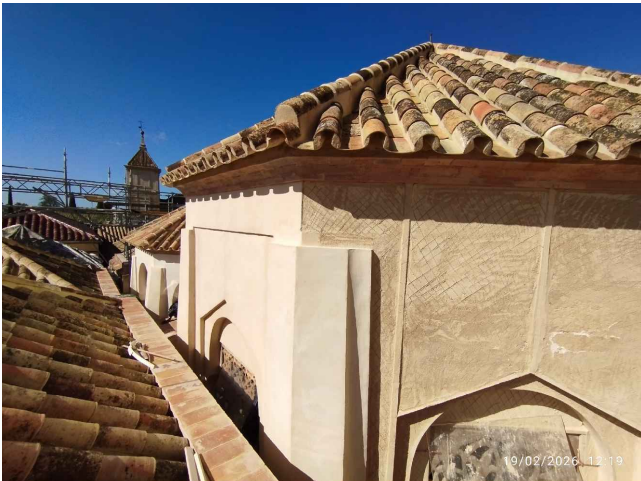
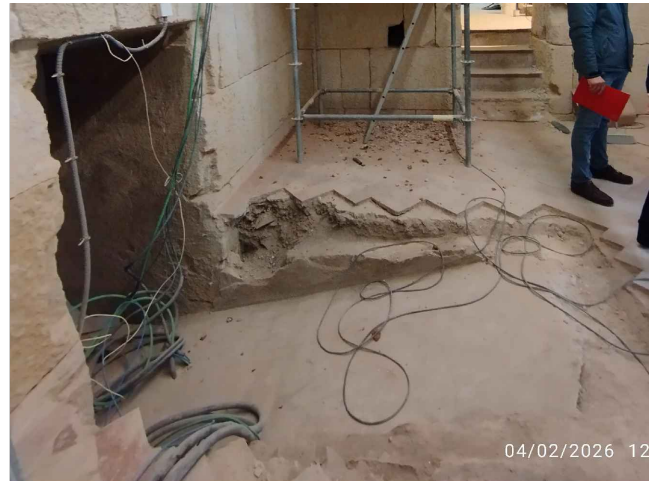
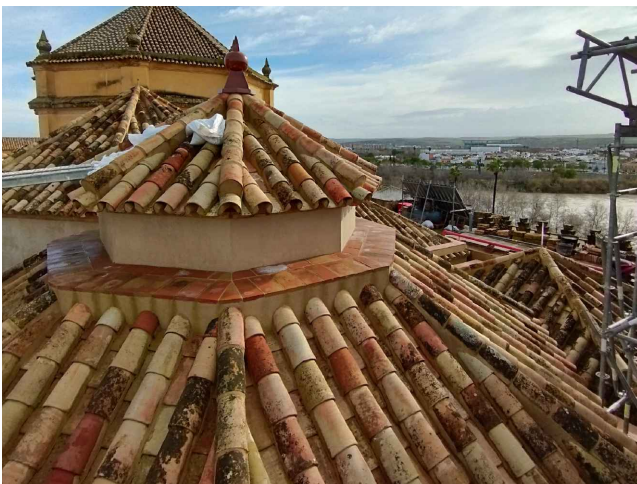
Se replantea la delimitación del perímetro del "conducto" de luz descubierto en la sala occidental del sabat que vaya a quedar visto. También se vuelve a replantear el trazado alternativo del cableado eléctrico que actualmente atraviese toscamente el "conducto" de luz que se va a recuperar.
