OBRA DE RESTAURACIÓN DE LAS CÚPULAS DE LA MACSURA MEZQUITA-CATEDRAL DE CÓRDOBA

VISITA DE OBRA Nº **73** FECHA: 29/04/2026

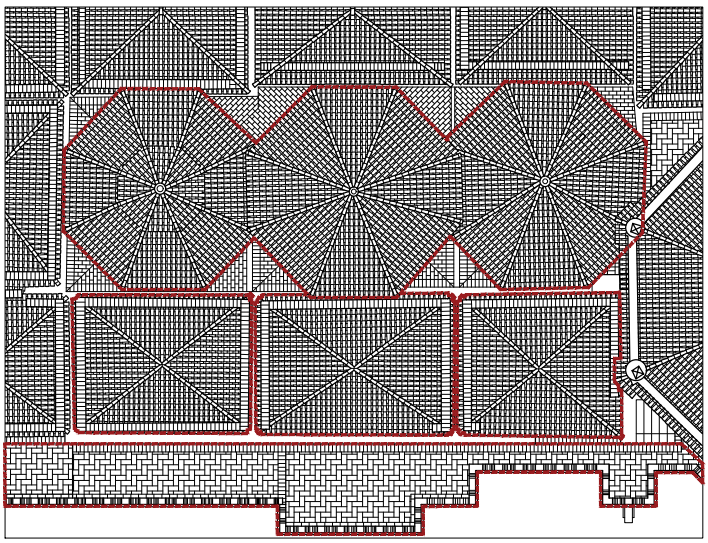
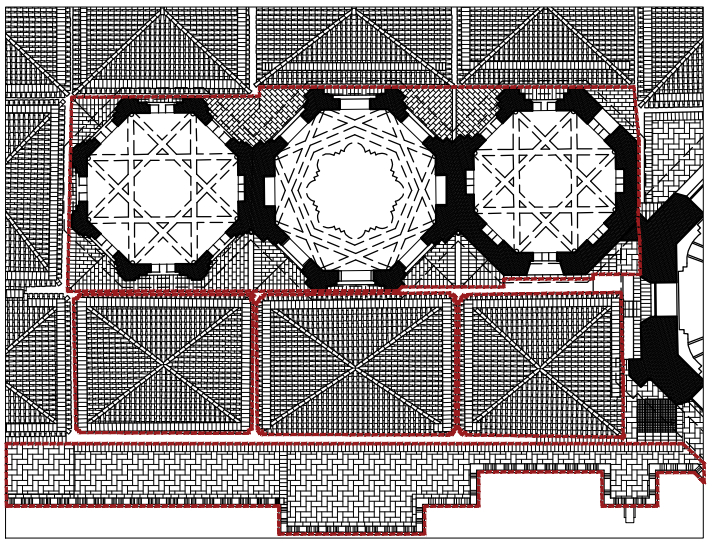
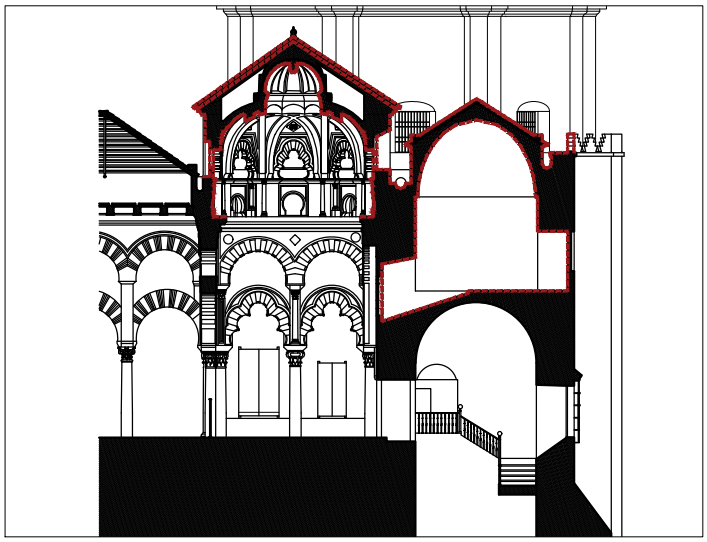
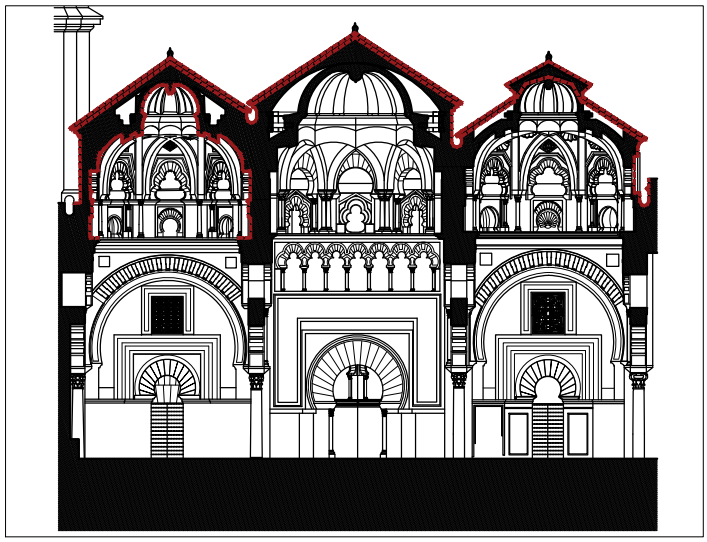
Continúan los trabajos de restauración a buen ritmo y dentro de los plazos estimados para la ejecución de las obras.

En el interior de las bóvedas occidental y oriental el equipo de restauradoras continúa los trabajos de limpieza, fijación y consolidación de los revestimientos.

Por el exterior se trabaja en varios frentes, uno de ellos es el andén sur, cuya solería ha sido previamente levantada, se han formalizado las pendientes necesarias para la correcta evacuación de las aguas de lluvia, se ha impermeabilizado con plomo y, actualmente se está volviendo a solar con ladrillo colocado a espiga.

Los cerramientos de las linternas que soportan a las bóvedas se encuentran prácticamente restaurados habiendo recuperado sus perfiles originales, limpiando las celosías que cierran sus huecos y revestido con mortero de cal toda la fábrica de piedra como originalmente se encontraba. La cornisa que queda por debajo de las tejas se ha limpiado convenientemente resaltando el color almagra de su material.

Se ha finalizado satisfactoriamente la escalera que comunica la salida de la sala occidental del sabat con el andén sur. Queda pendiente la colocación de elementos fijos de protección contra las caídas en este área, además de la ejecución de un nuevo trazado de las tuberías de la instalación contra incendios que transcurren por esta zona.
