**OBRA DE RESTAURACIÓN DE LAS CÚPULAS DE LA MACSURA MEZQUITA-CATEDRAL DE CÓRDOBA**

VISITA DE OBRA Nº **74** FECHA: 14/05/2026

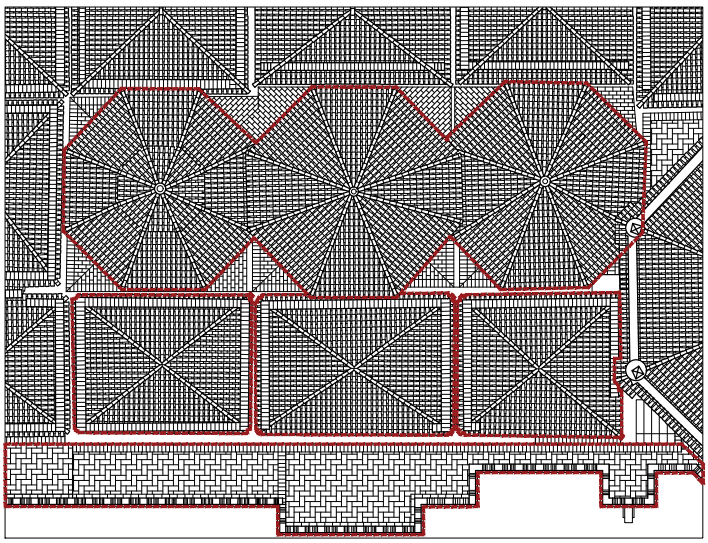
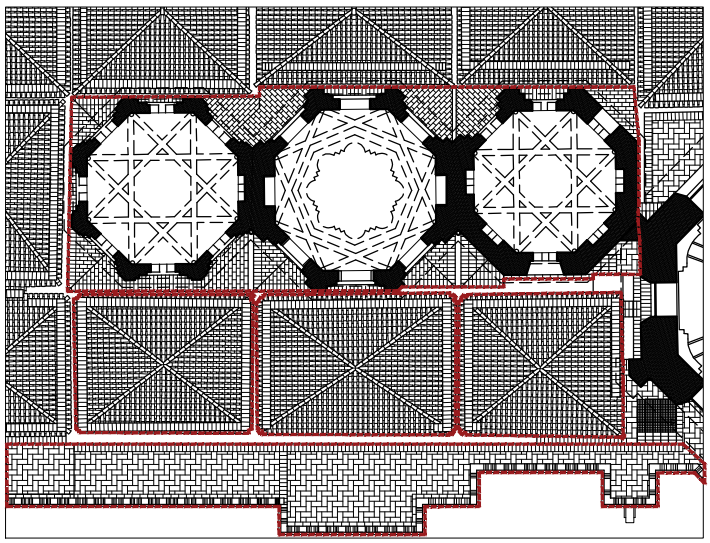
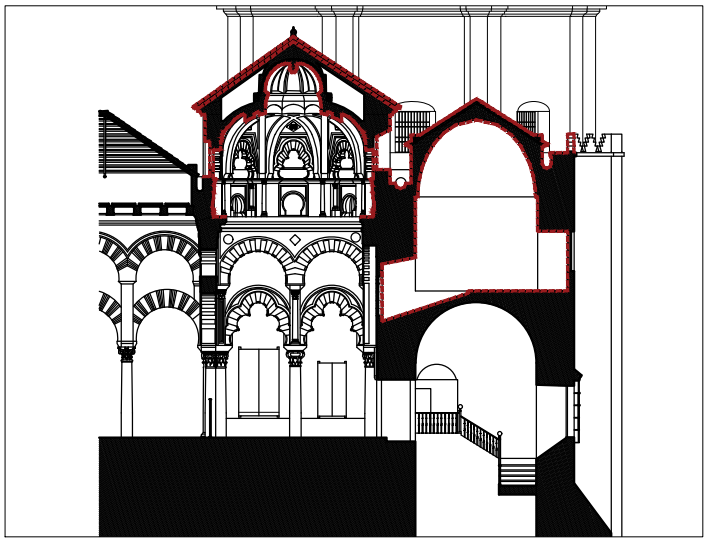
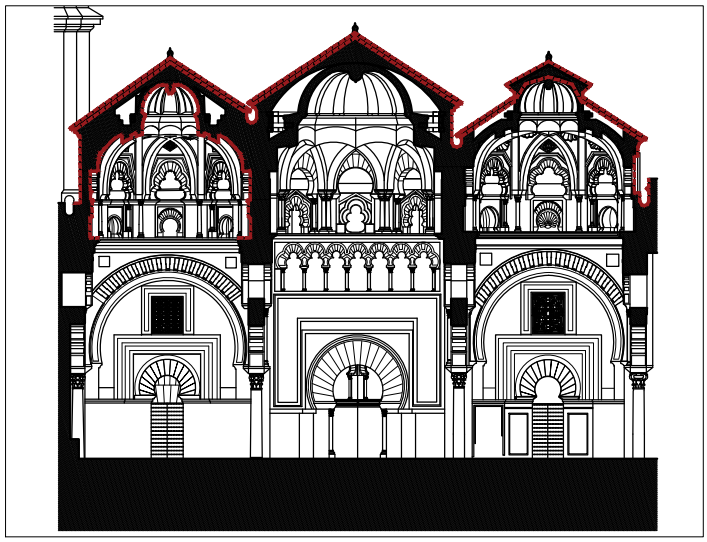
Se supervisa el avance de los trabajos en el interior de la planta alta del sabat, que actualmente transcurren en la habitación occidental. Al igual que en las habitaciones precedentes se ha retirado el enlucido que ocultaba los grandes sillares de piedra caliza original, limpiándolos posteriormente, retirando los morteros de cemento y cogiendo las juntas. Una vez hecho esto se retacan los mechinales y por último se reubica el numeroso cableado existente de manera que quede oculto en el perímetro del arranque de la bóveda.
