OBRA DE RESTAURACIÓN DE LAS CÚPULAS DE LA MACSURA MEZQUITA-CATEDRAL DE CÓRDOBA

VISITA DE OBRA Nº **75** FECHA: 17/06/2026

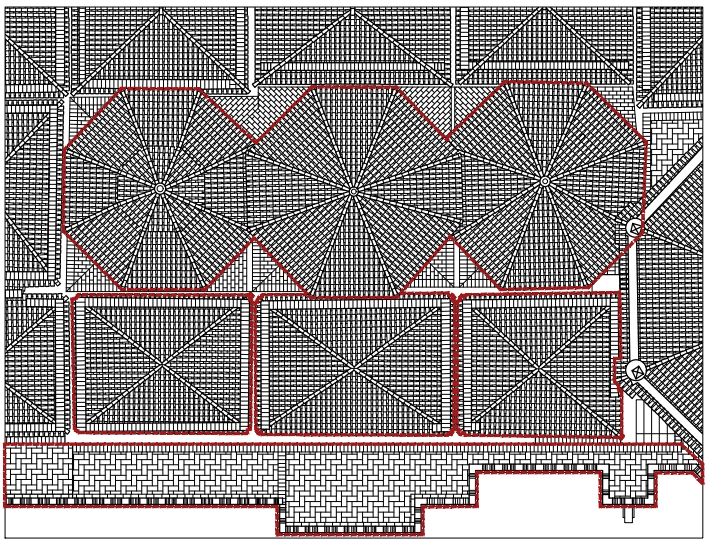
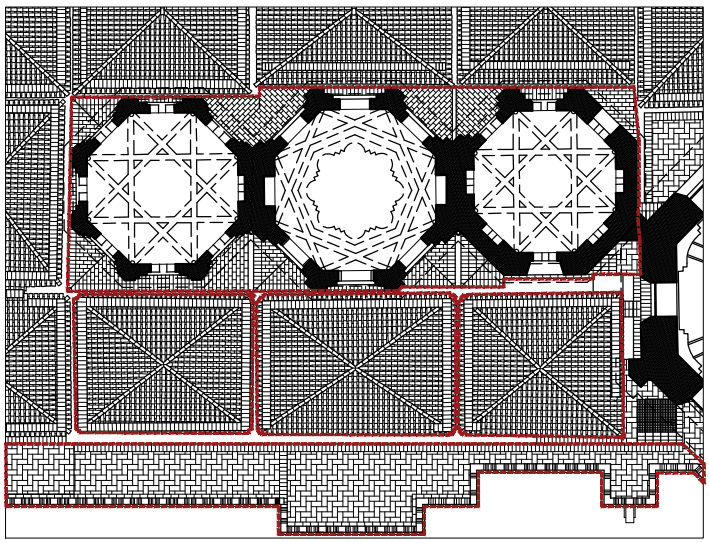
Continúan los trabajos de restauración en la zona del andén sur, solando desde la esquina suroeste hacia oriente. Se ha mejorado el encuentro de este pavimento con el cerramiento que hay bajo la cubierta de teja vidriada que cierra el archivo, dejando una canal con pendiente a una cota inferior por donde discurrirá la tubería de la instalación contra incendios.

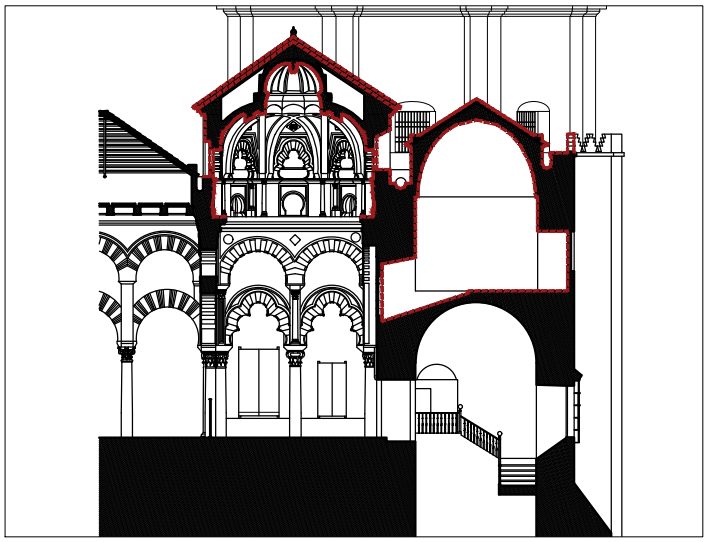
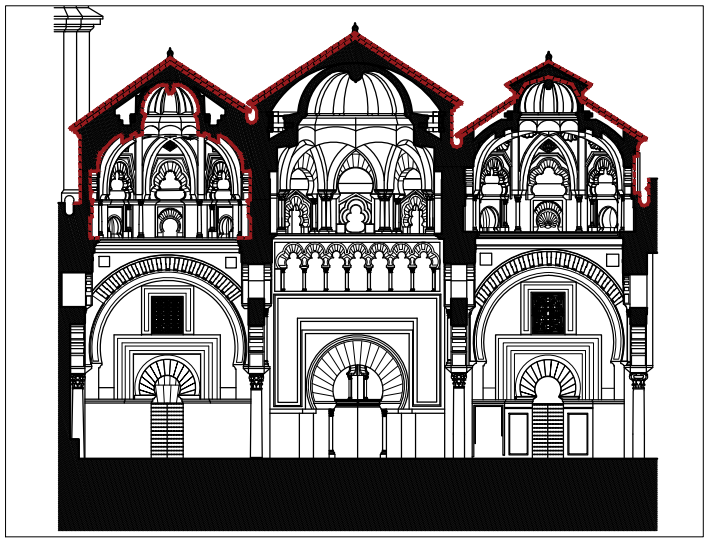
Los trabajos que se desarrollan en la zona de los tambores que sustentan las bóvedas se centran actualmente en el desmontaje, impermeabilización y resolado de las "azoteas" triangulares que quedan entre las linternas. De esta manera se renuevan las soluciones de impermeabilización de estas zonas que ya se pusieron en práctica hace muchos años.

Se empieza a replantear la exacta ubicación y medidas de los cajillos y bajantes de aguas pluviales, contemplado en proyecto, provenientes de las canales que separan las tres cubiertas.
