OBRA DE RESTAURACIÓN DE LAS CÚPULAS DE LA MACSURA MEZQUITA-CATEDRAL DE CÓRDOBA

VISITA DE OBRA Nº **76** FECHA: 14/07/2026

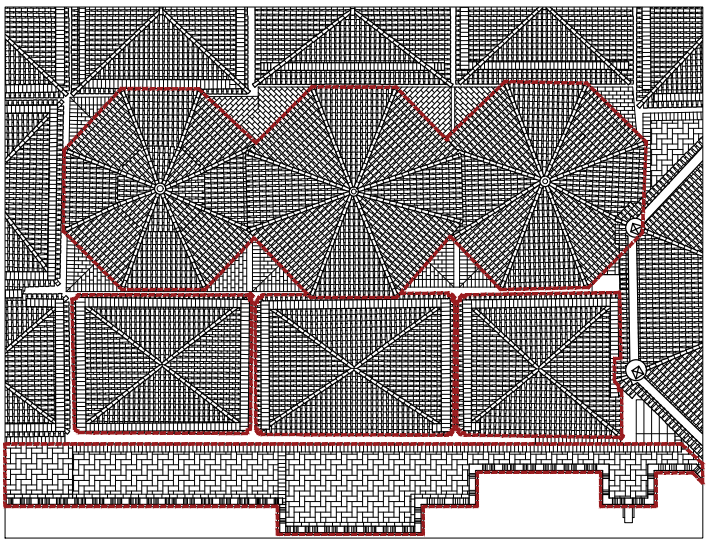
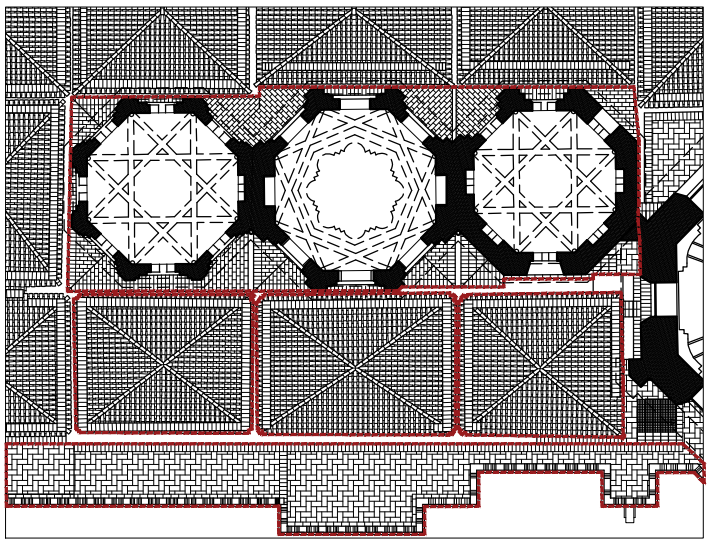
Continúan los trabajos en el andén sur. En esta zona, además de la restauración de la solería con las adecuadas pendientes e impermeabilización, se está acometiendo la restauración de las almenas que rematan la fachada sur en este ámbito.

La separación entre las almenas, en zona del andén correspondiente al ancho del mihrab, se encontraban macizada. El proyecto contempla el desmontaje de este macizado entre almenas de manera que se recupere su configuración original. Este trabajo se ha llevado a cabo correctamente, tomando las precauciones de seguridad necesarias para evitar el desprendimiento hacia la via pública de material de demolición.
