OBRA DE RESTAURACIÓN DE LAS CÚPULAS DE LA MACSURA MEZQUITA-CATEDRAL DE CÓRDOBA

VISITA DE OBRA Nº **77** FECHA: 05/08/2026

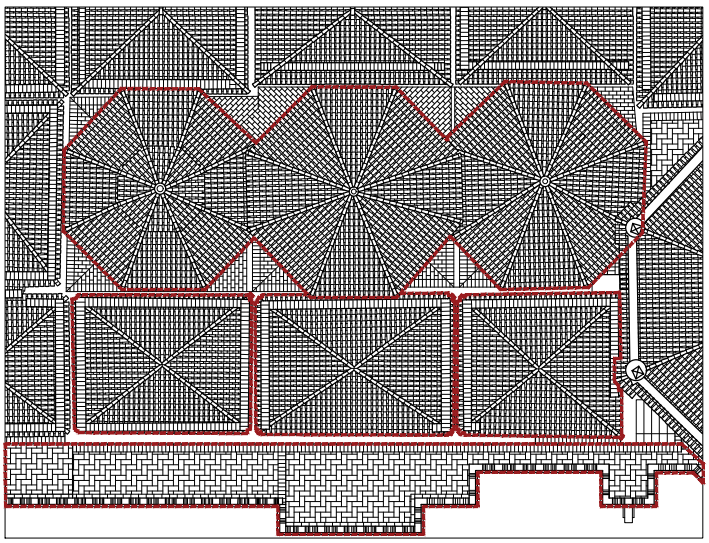
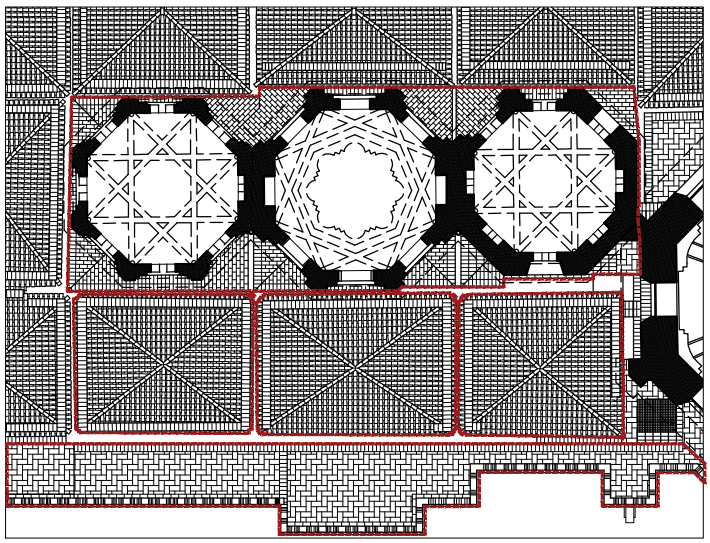
Se supervisa la ejecución de la red de tuberías que conforman la instalación de protección contra incendios. Esta red que ya existía interfiere con los niveles y pendientes de la solería restaurada, además de dificultar el tránsito de los trabajadores para la ejecución de los trabajos de mantenimiento. Es por ello que, aprovechando la intervención, se mejora en la medida de lo posible su distribución sin mermar su eficacia.

Como planteamiento general la tubería transcurre por el borde interior del andén en dirección este-oeste sobre un rebaje del nivel de la solería de manera que no pueda provocar tropiezos.

En los sitios donde la cota de la solería lo permite la tubería queda oculta bajo la misma. La ejecución de esta red de tuberías contra incendios se realiza conforme lo establece el Código Técnico de la Edificación y el resto de normativa sectorial de aplicación.
