OBRA DE RESTAURACIÓN DE LAS CÚPULAS DE LA MACSURA MEZQUITA-CATEDRAL DE CÓRDOBA

VISITA DE OBRA Nº **78** FECHA: 09/09/2026

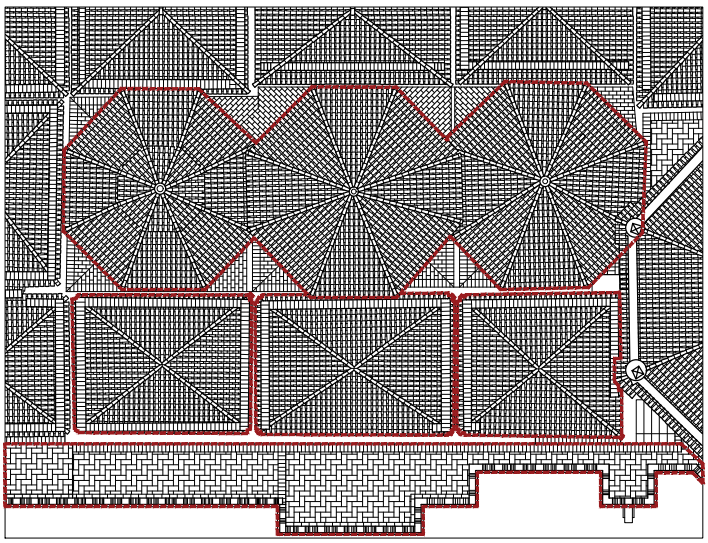
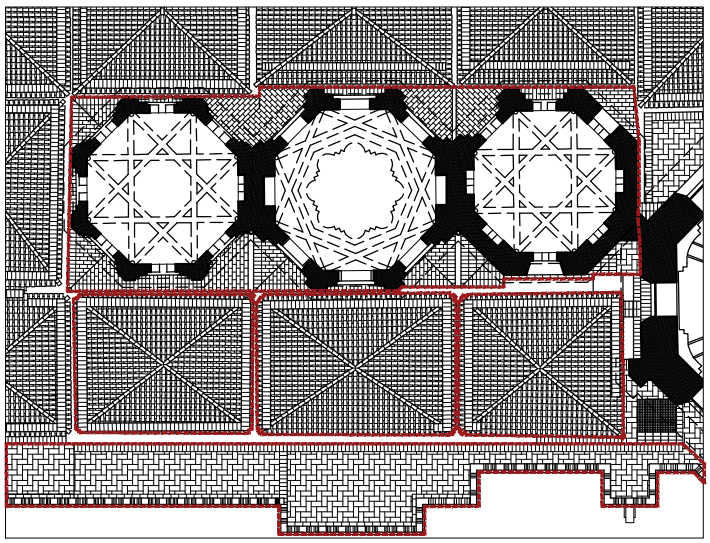
Se reanudan los trabajos de restauración de la macsura. Una vez asegurada la estanqueidad e impermeabilización de las seis cubiertas que cierran tanto el vestíbulo del mihrab como la salas superiores del sabat, se avanzan con los trabajos de restauración paramental del interior. La práctica finalización de los trabajos correspondientes a las tres linternas ha permitido desmontar la cubierta metálica provisional que cubría esta zona y gran parte del andamiaje situado en la zona norte.

En cuanto al andén, tanto la solería como las almenas se han restaurado correctamente. Tanto las líneas de vida como los postes que las sustentan se han recolocado adaptando las altura y ubicación a las condiciones de las nuevas pendientes y niveles de la solería recolocada.
