Arquitectos
Gabriel Ruiz Cabrero
Gabriel Rebollo
Francisco Rebollo

Décimo segunda visita

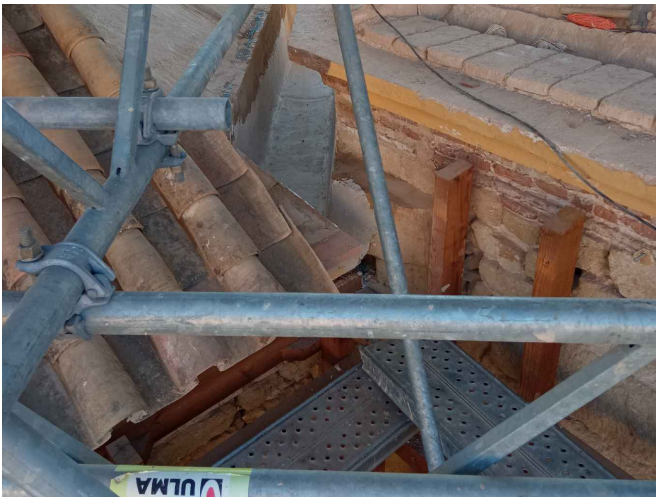
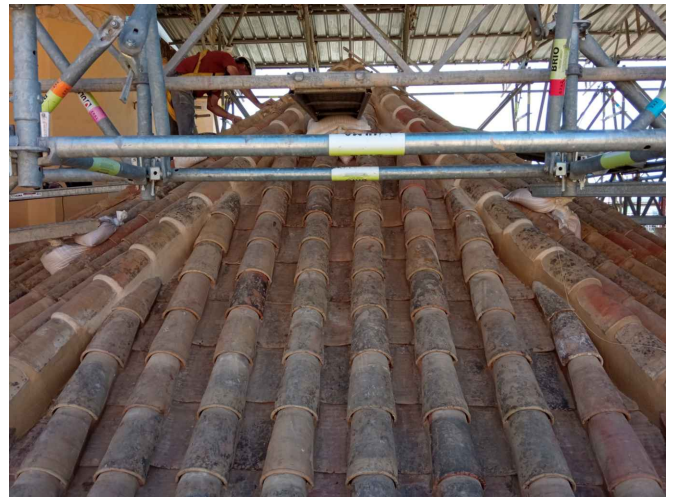
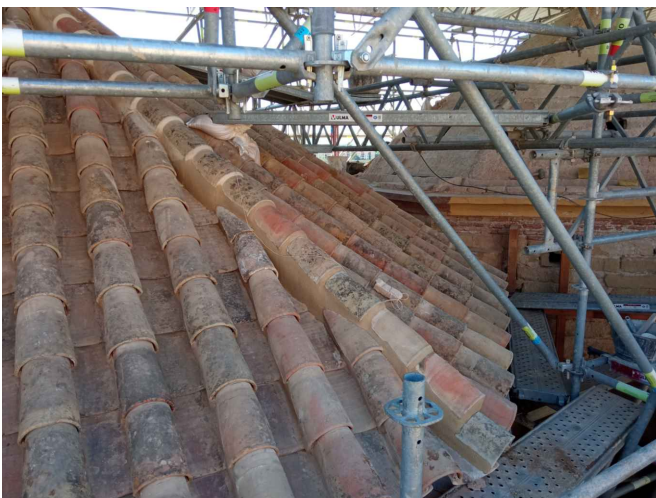
Descubierto el faldón septentrional del cupulín occidental, se observa bajo las tejas una fábrica de ladrillo. La disposición de los ladrillos hace muy difícil establecer una hipótesis sobre cual es su sistema constructivo. Las características del ladrillo que está muy mal cocido no alienta a pensar que se trate de una fábrica estructural. Se debe estudiar si se confirma la existencia de una bóveda de piedra por debajo sobre la que se dispondría el ladrillo como un sistema sin otro objetivo que constituir el plano de los faldones.

Se ordena enviar muestras de los ladrillos y los morteros para conocer con precisión sus características de modo que su restauración pueda hacerse con los mismos materiales.
