Sexta visita

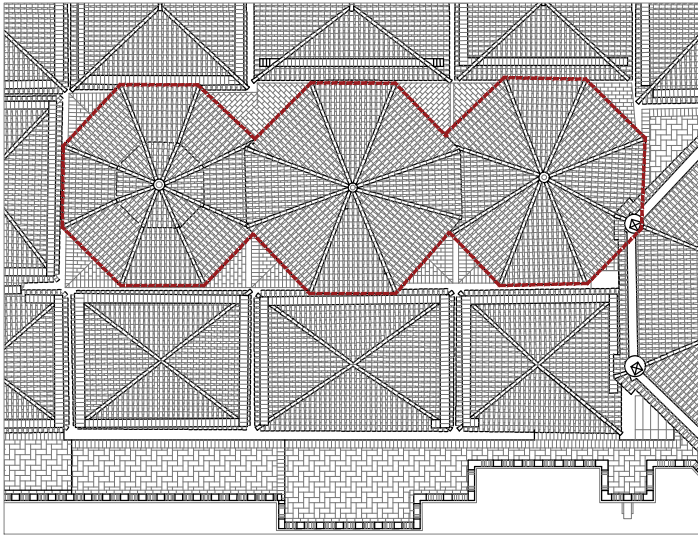
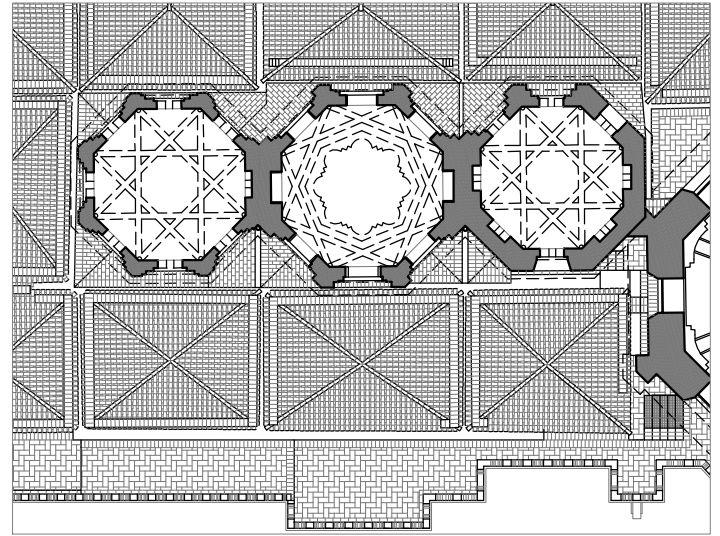
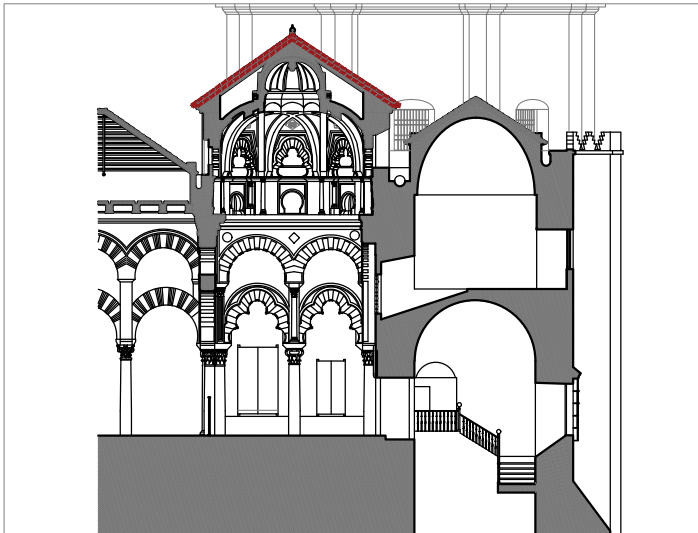
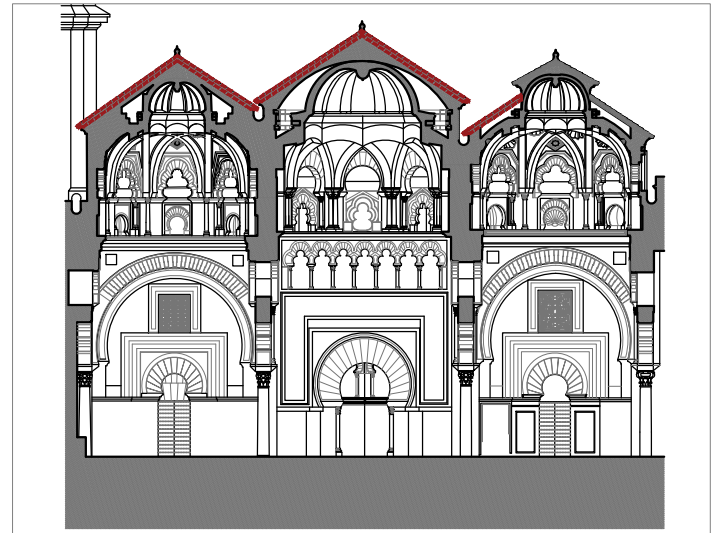
Se ordena rematar el levantamiento de las tejas de la cúpula central en su cumbre.

Se inicia el retejado de la cúpula oriental una vez saneada y tratados con antixilófagos los espacios entre tabiques de ángulo.

Se replantea el retejado de la cúpula y se tiran los cordeles necesarios. Aunque los faldones no son idénticos se comprueba que las diferencias se pueden absorber con la disposición de las tejas.

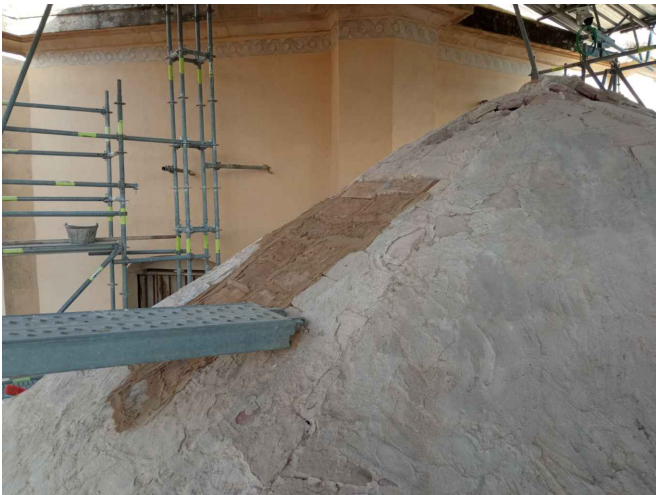
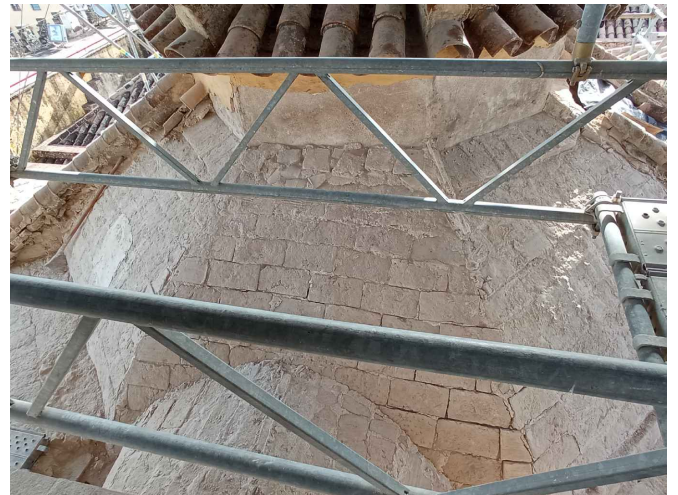
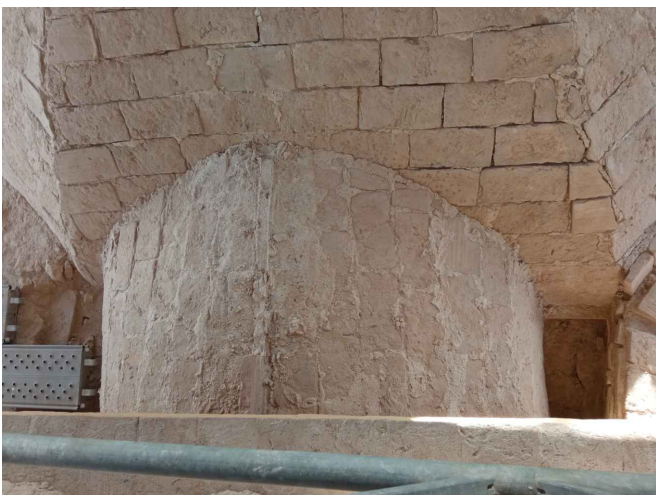
Se comprueba la intervención de Velázquez Bosco en las cúpulas de ladrillo levantadas para obtener unas cámaras de aire entre las bóvedas de piedra y el tejado. La conservación de estas bóvedas es notablemente buena.
