Asistentes

Observaciones

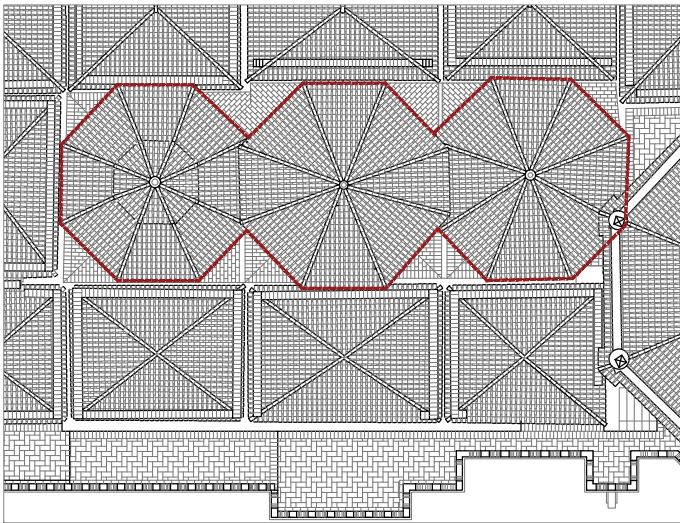
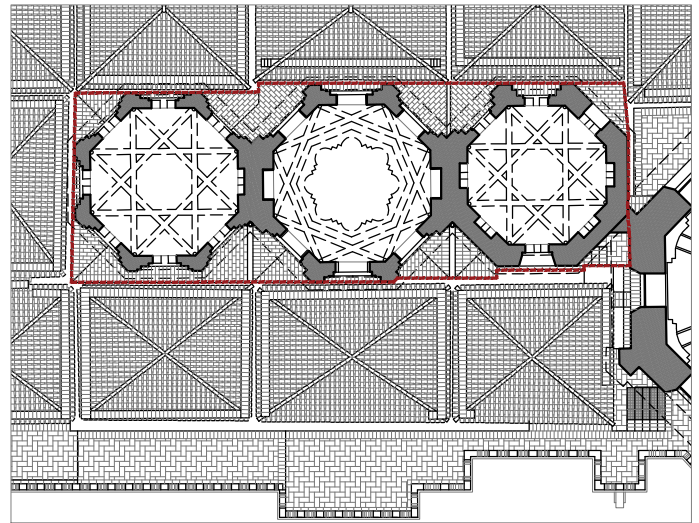
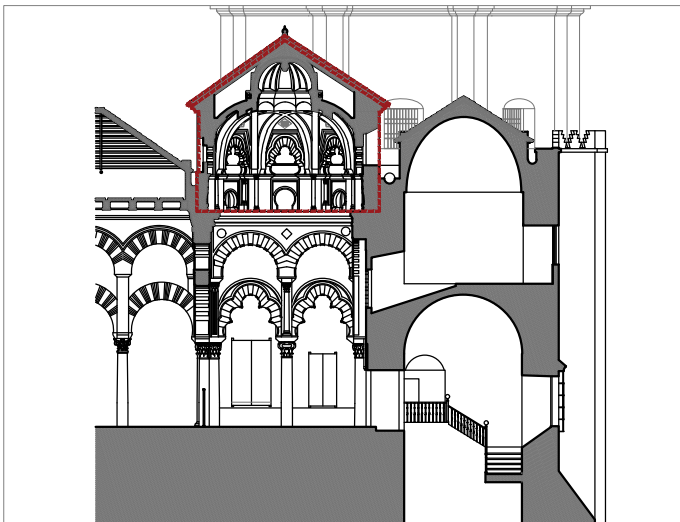
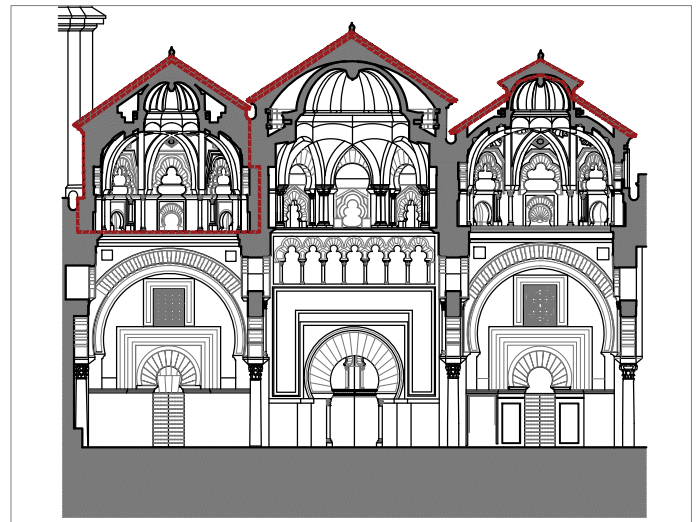
En la zona exterior de la macsura se está trabajando en la cúpula central. Se ha limpiado el paramento y picado el revestimiento para ver la fábrica existente. Se estudia la cornisa de ladrillos y su terminación. Se decide eliminar los muretes de ladrillos que hay en ambos laterales de la celosía que ocupa la fachada mas al norte de la cúpula.

En la cúpula oriental continúan los trabajos de revestimiento de los paramentos que lindan con la cara norte. También se están realizando los trabajos de reubicación de instalaciones eléctricas.
