Asistentes

Observaciones

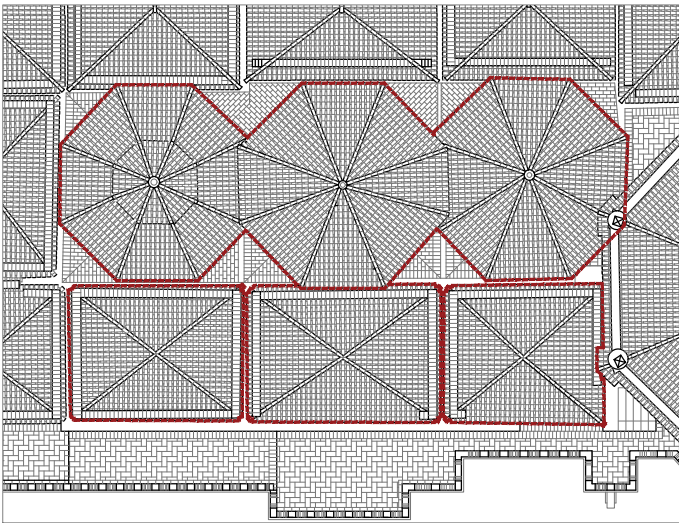
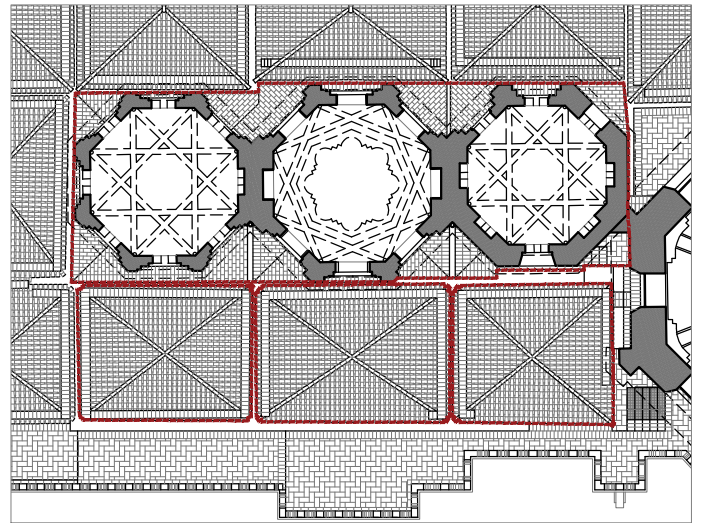
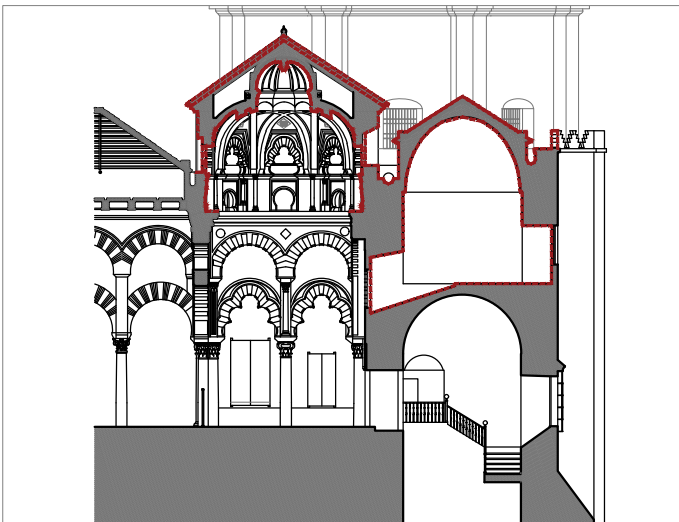
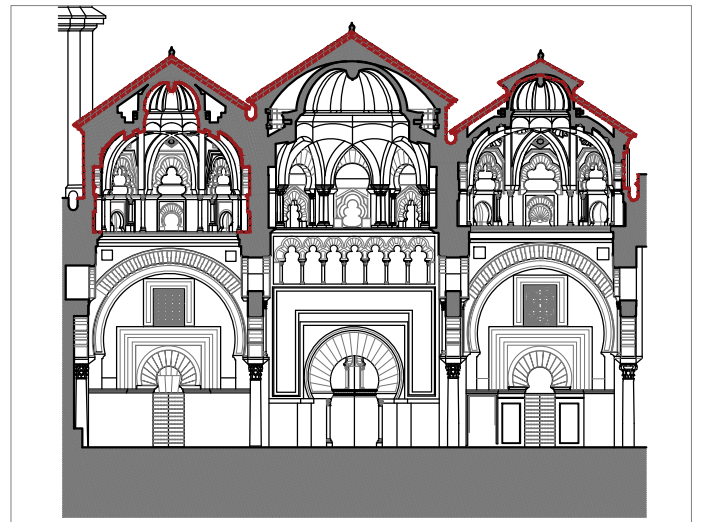
En la obra de la macsura se ha realizado una visita con los técnicos de la Delegación de la Junta de Andalucía (Alberto Montejo, Jesús Ventura y Jesús Muñoz), dándole a conocer las realizadas hasta la fecha actual.

En el interior de la sala oriental del sabat se ha eliminado el pavimento y se ha realizado parte de la excavación de la mitad oriental de dicha sala. Al eliminar parte de los rellenos de la zona central, se aprecia la inclinación del pavimento hacia la celosía que se encuentra aun nivel inferior y comunica con la macsura.

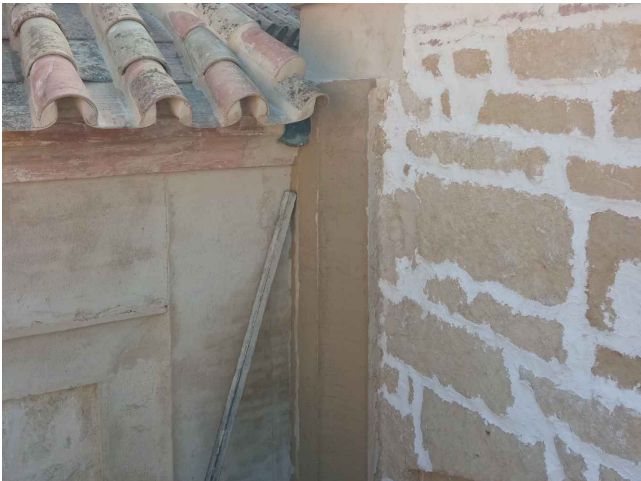
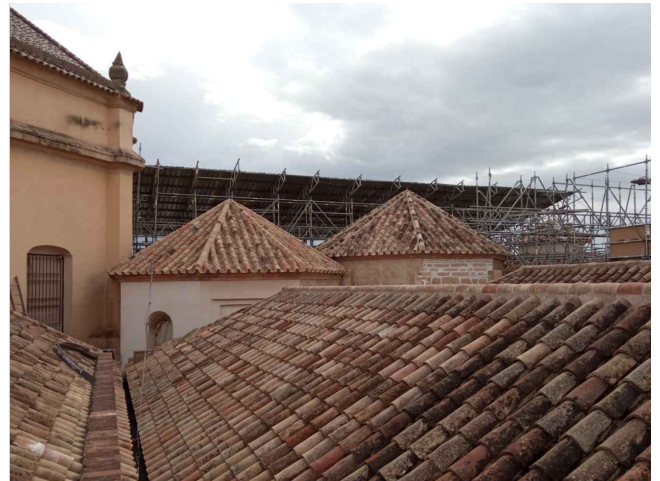
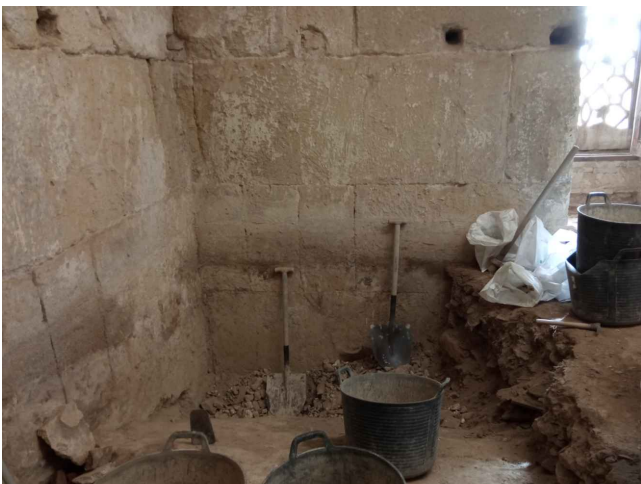
En el exterior se visitan los acabados y trabajos de los paramentos verticales del tambor en la fachada norte de las cúpulas orientales y central. En esta última se están recibiendo las juntas de los sillares previamente a la aplicación del revestido de mortero de cal.
