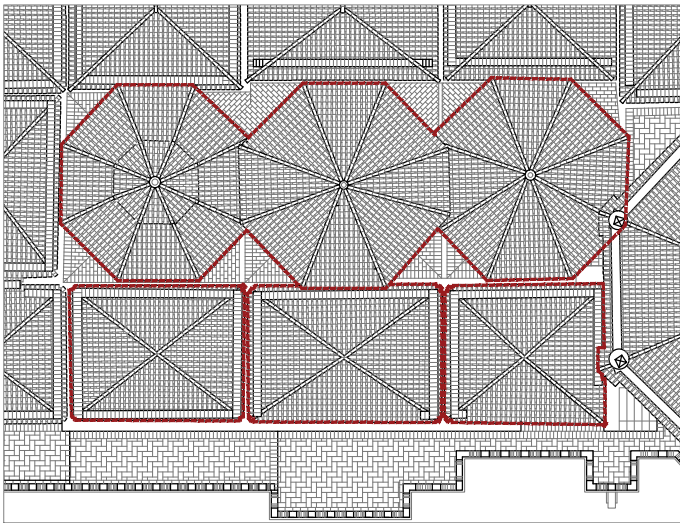
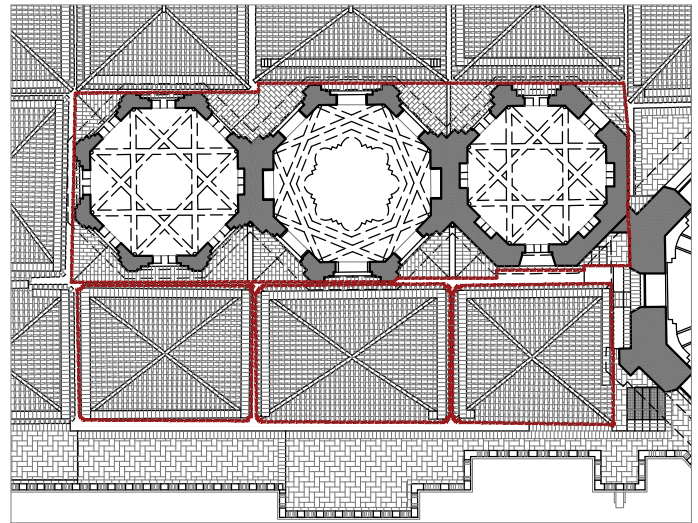
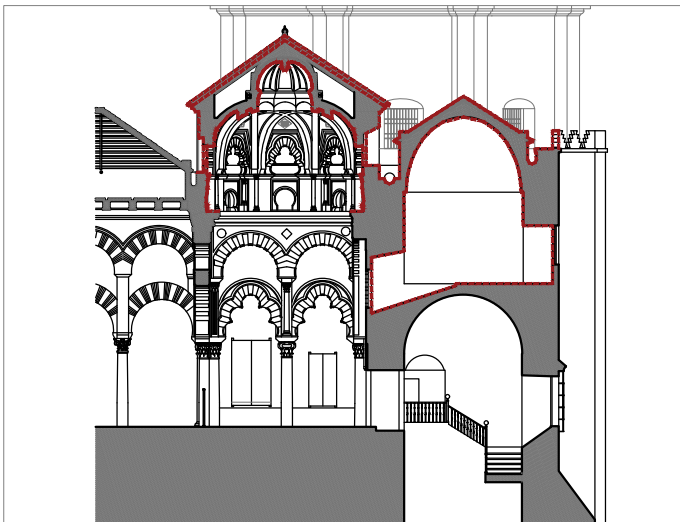
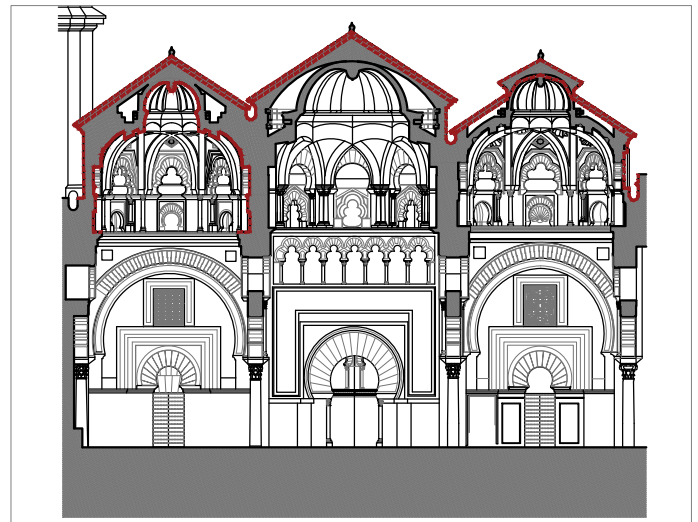
Se completa el destejado de la cubiertas de las salas central y oriental, limpiando convenientemente el soporte y comprobando su estado de conservación para que en el caso de exista alguna irregularidad o patología que pudiera afectar a la estabilidad y estanqueidad de las mismas, se tomen las medidas oportunas.

Ambas cubiertas, central y oriental, tienen dimensiones y proporciones distintas, lo que hizo que se resolvieran de distinta forma. La cubierta Este tiene la particularidad constructiva de que el espacio que queda entre la bóveda de doble rasilla de ladrillo y la línea de máxima pendiente del tejado, se rellena con una fábrica de ladrillo macizo colocado a tizón.

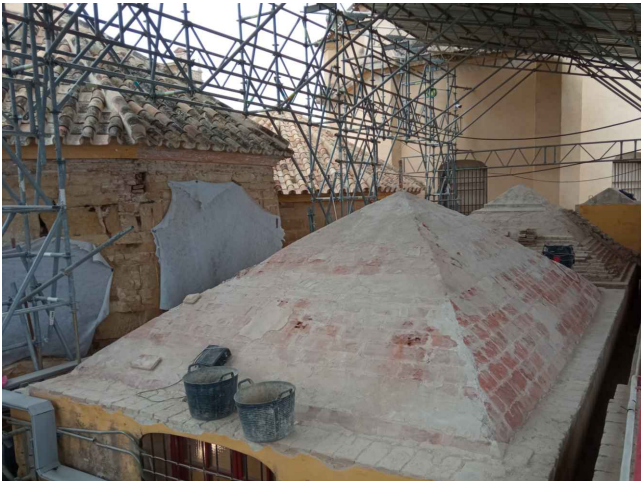
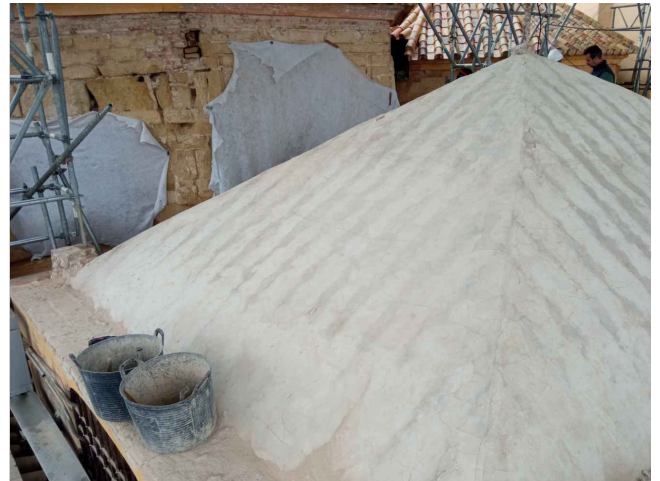
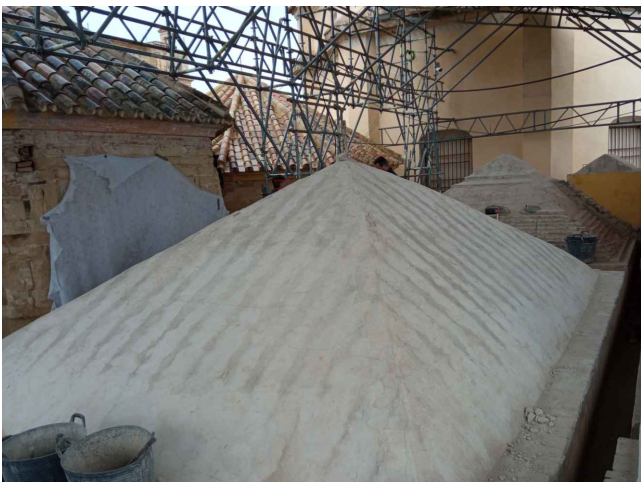
Se comprueba que, en general, el elemento soporte de las cubiertas se encuentra en buen estado de conservación, restando únicamente el retejado de estas con la misma teja cerámica curva recuperada. Se preservarán, por tanto, el sistema constructivo, el volumen y los materiales de los tejados tal y como han llegado a nosotros.
