Asistentes

Observaciones

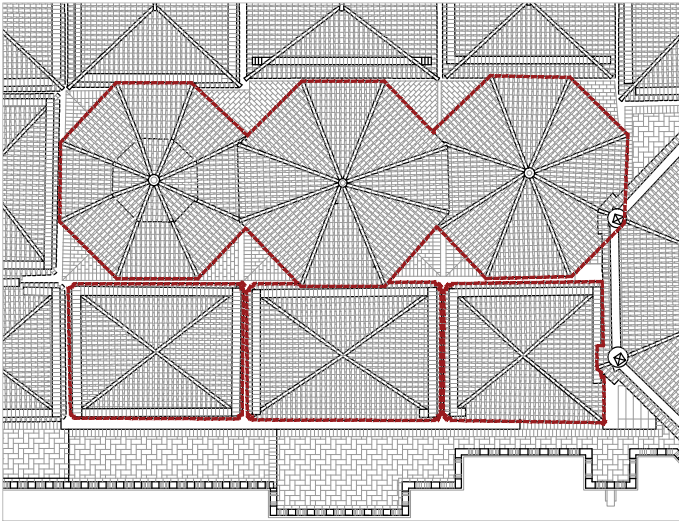
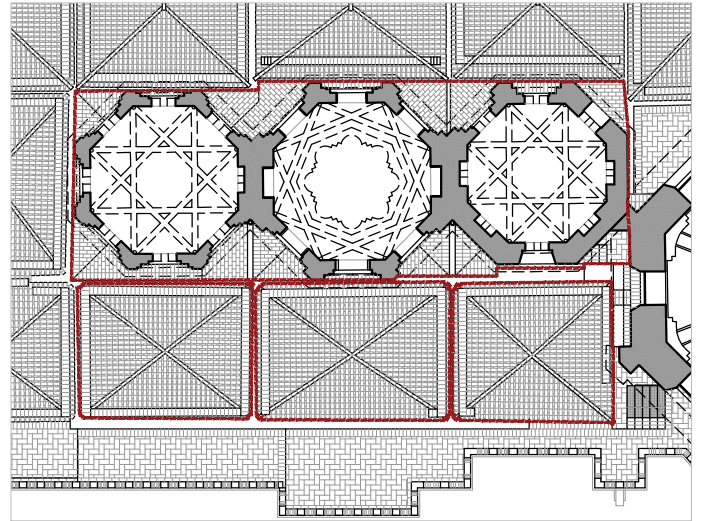
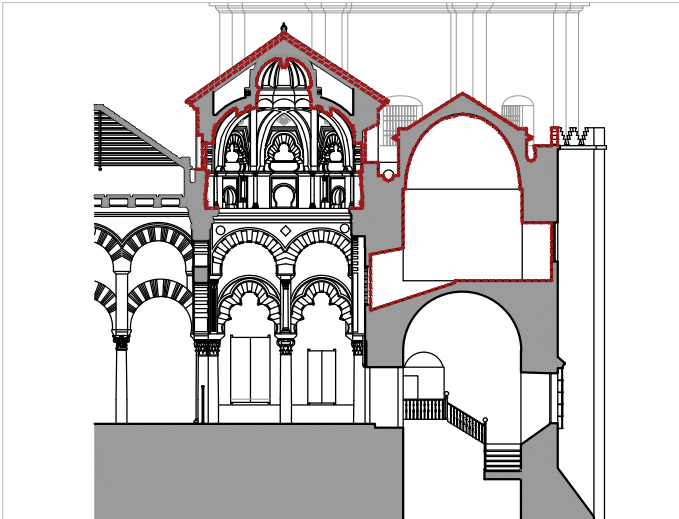
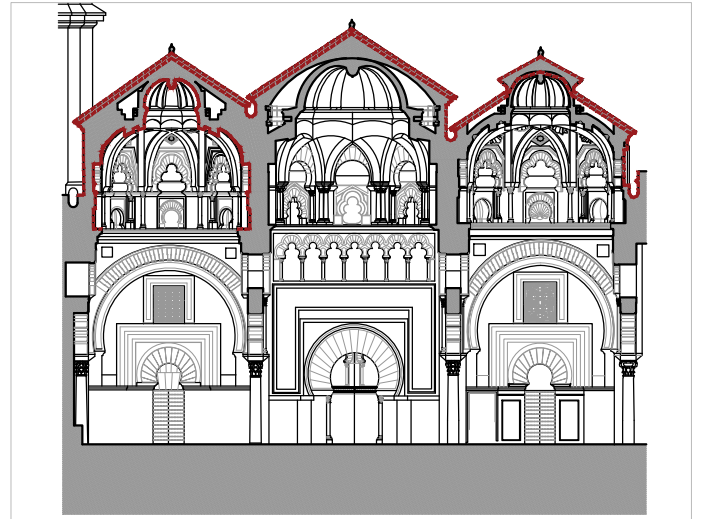
Se continúan los trabajos de restauración las fachadas de las linternas que dan al norte, recomponiendo los perfiles y planos originales, acabándolos con un mortero de cal de color similar al que tuvo.

De la misma forma se vuelven a solar las bases triangulares de las linternas una vez se van asegurando su impermeabilidad con planchas de plomo debidamente colocadas y las necesarias pendientes para la evacuación de las aguas de lluvia.

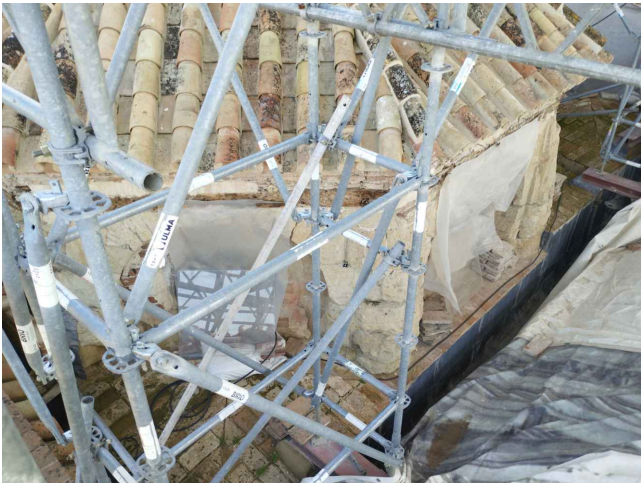
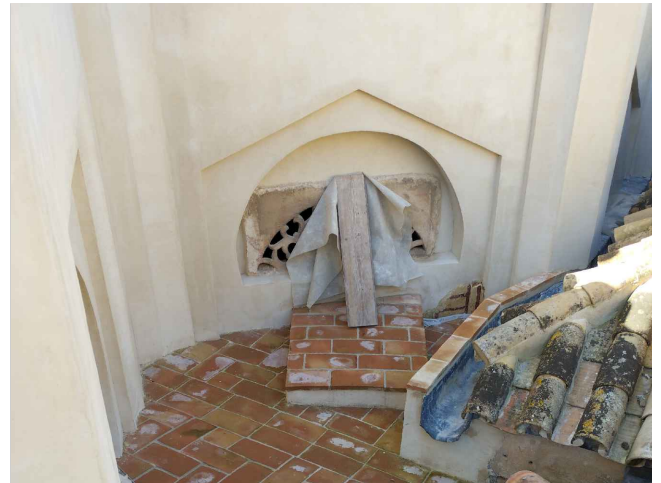
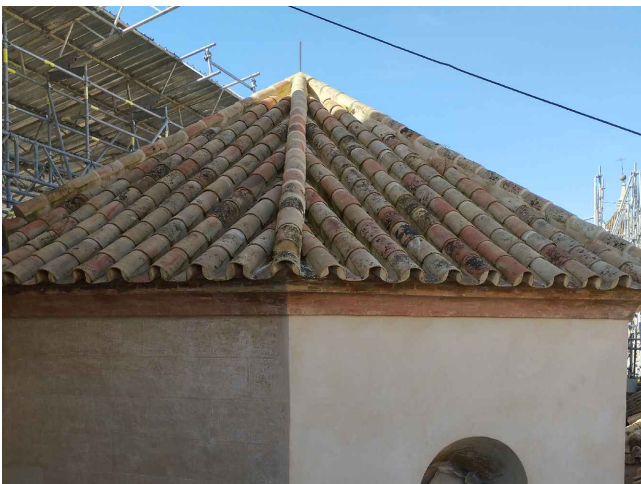
Una vez garantizada la impermeabilidad de las cubiertas, tanto de las de teja como de las "azoteas" triangulares, y protegidos los muros de piedra con el enlucido de mortero de cal, queda todo listo para la restauración de las celosías por su parte exterior.
