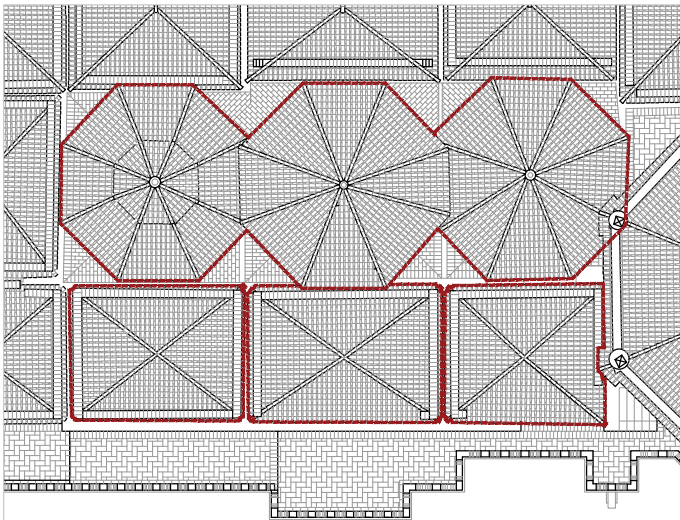
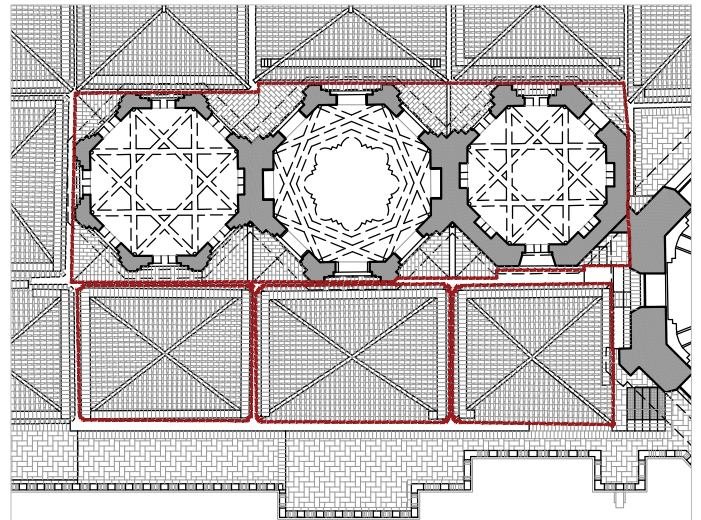
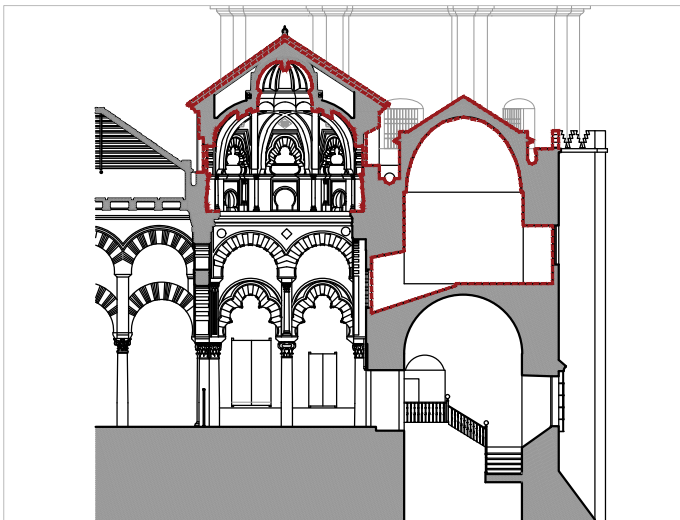
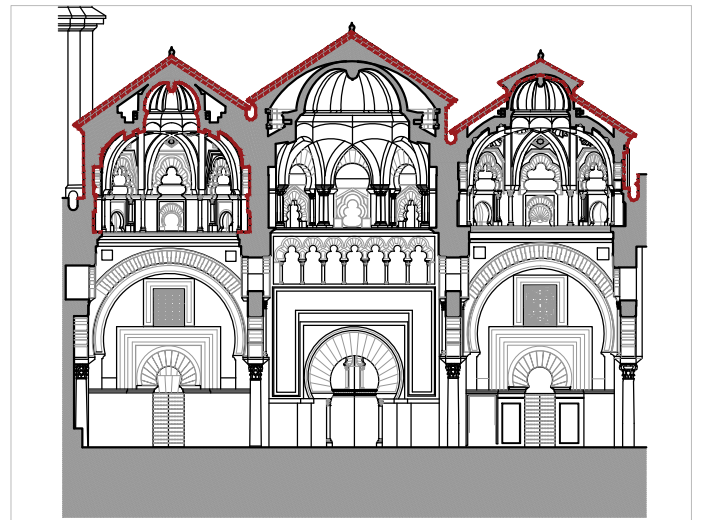
La estructura auxiliar de andamiaje y cubrición provisional se va continuamente modificando y adaptando al avance de los trabajos. Una vez terminada la restauración de los tejados de las cúpulas de la macsura ya se han podido dejar al descubierto. Trasladando la cubierta provisional a la zona sur de la obra para proteger la salas del sabat cuyos tejados están siendo restaurados.

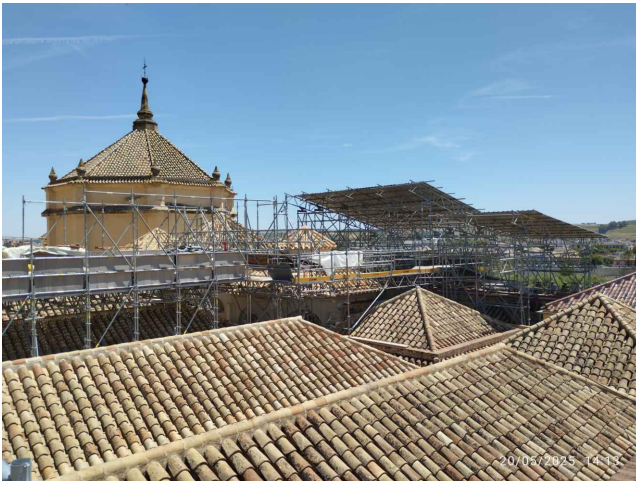
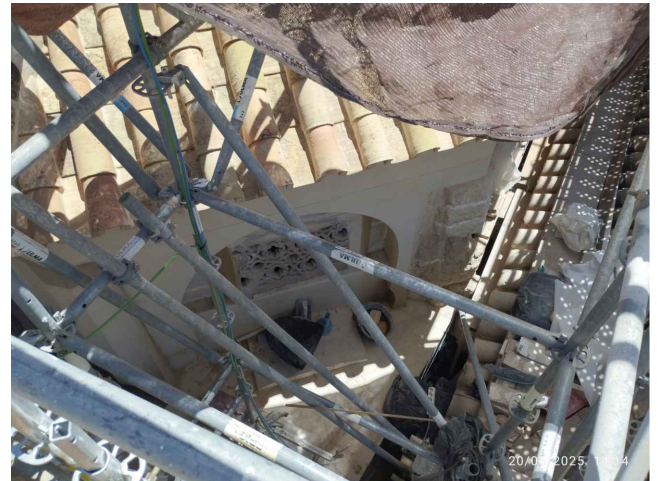
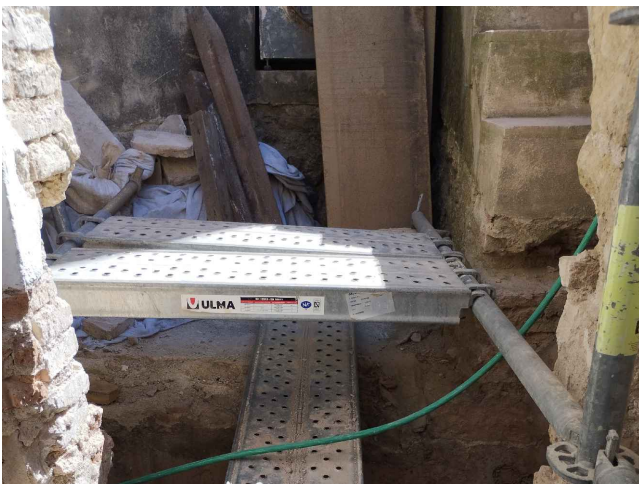
Se continúan los trabajos de restauración de las fachadas de las linternas. Toda la zona norte está prácticamente terminada a satisfacción, quedando pendiente únicamente la limpieza de exterior de las celosías y la colocación de los vidrios de protección.
