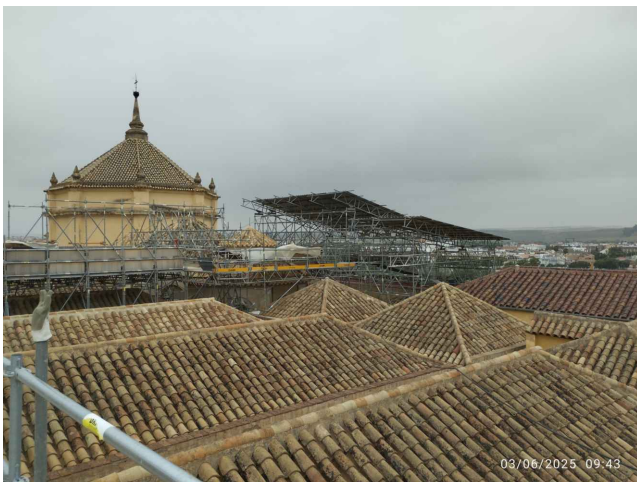
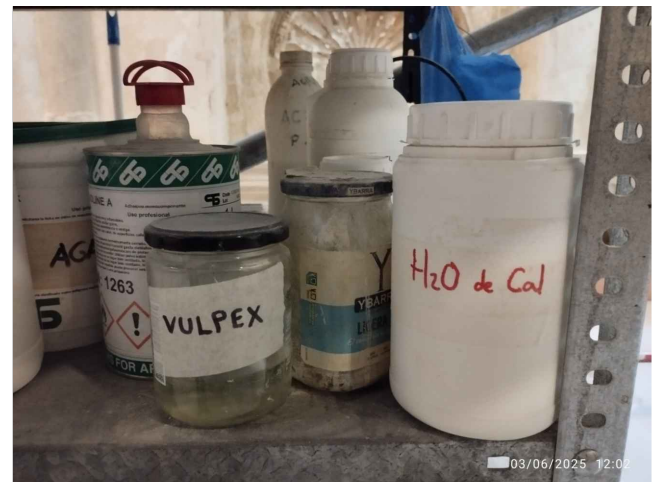
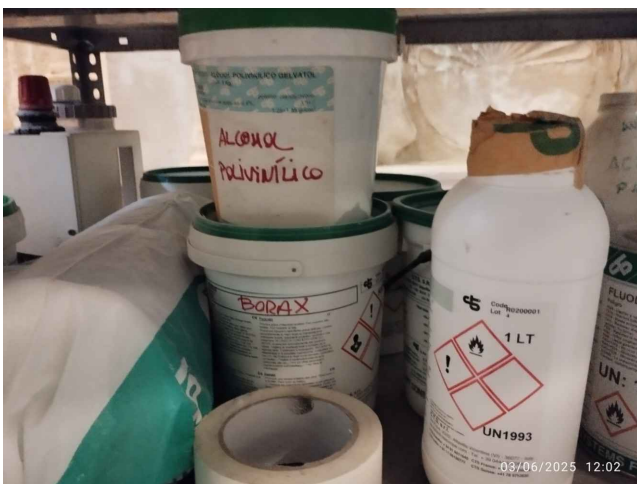
Por el interior el equipo de restauración trabaja en el intradós de la bóveda oriental del vestíbulo del mihrab, limpiando y consolidando según lo dispuesto en el proyecto técnico.

Comienza a reevaluarse, junto a expertos en la materia, la futura restauración de los valiosos mosaicos que cubren el interior del vestíbulo del mihrab. El importante valor histórico artístico de esta decoración requiere tomarse el tiempo y los recursos necesarios que garanticen que la intervención propuesta es la idónea desde el punto de vista constructivo y patrimonial.
