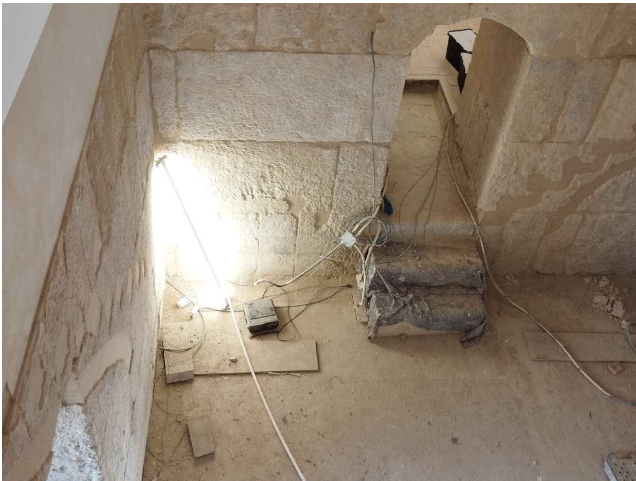
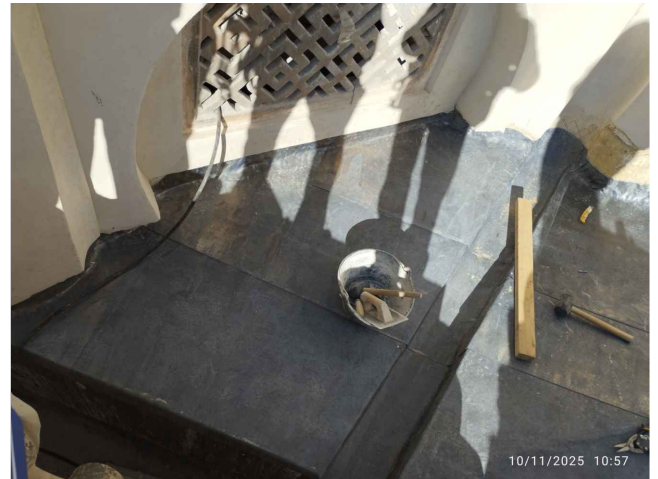
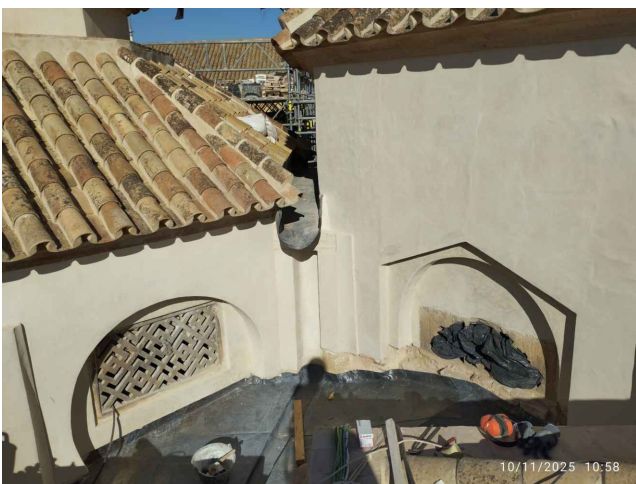
En el centro del triángulo se forma una canal de desagüe a la que verterá el agua de la bajante que se situará en la esquina y que recojerá el agua de los faldones este y oeste de los tejado de las bóvedas occidental y central respectivamente.

Garantizar la impermeabilidad y estanqueidad de las cubiertas es el objetivo principal de la obra, de manera que no afecten a las restauraciones que se van a llevar a cabo en el interior.
