Asistentes

Arquitectos
Gabriel Ruiz Cabrero
Gabriel Rebollo
Francisco Rebollo

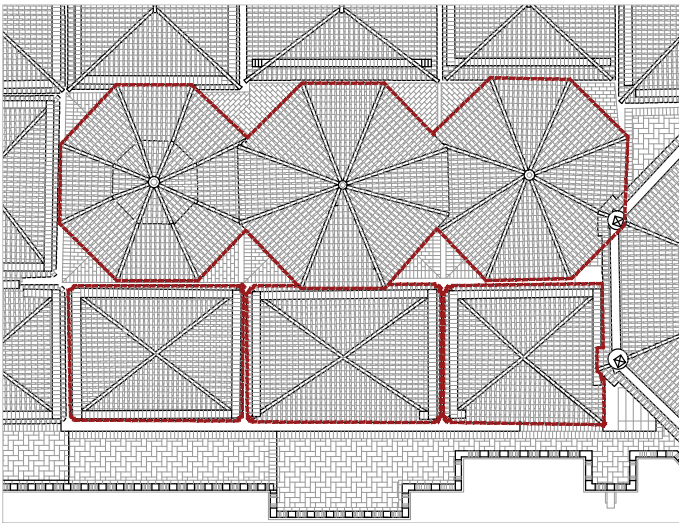
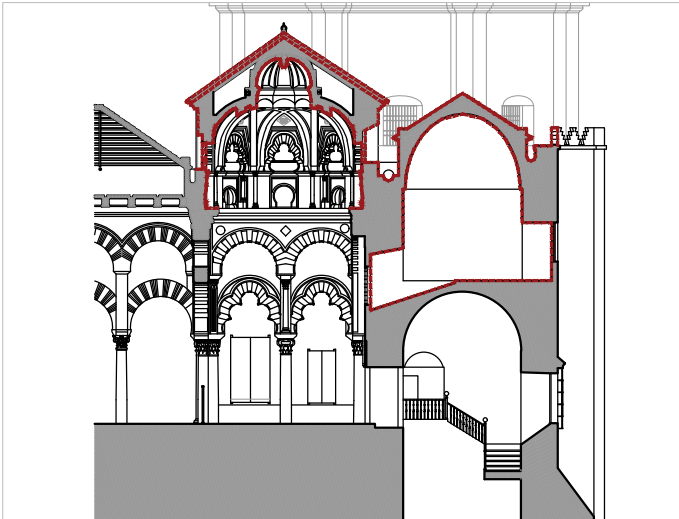
Continúan los trabajos de limpieza, consolidación y revestimiento de los cerramientos de la linterna central. Previamente a la aplicación del enlucido de mortero de cal se comprueba que la superficie soporte es dura, está limpia y libre de desperfectos, tiene la porosidad y planeidad adecuada (la primera capa es de regularización), es rugosa y estable.

En cuanto a la delimitación y delineación de los distintos planos se utilizan reglas, listones y platbandas, para poder dibujar los arcos de medio punto, los rebajes triangulares, etc.

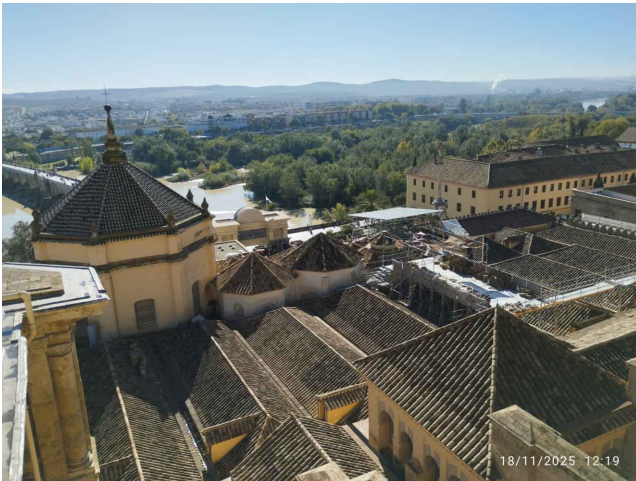
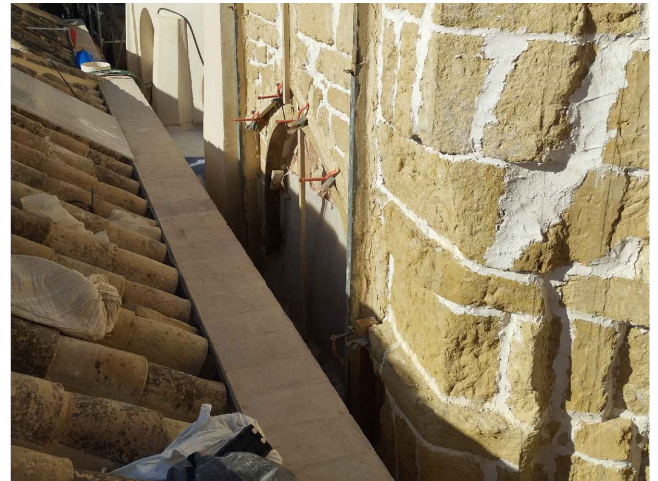
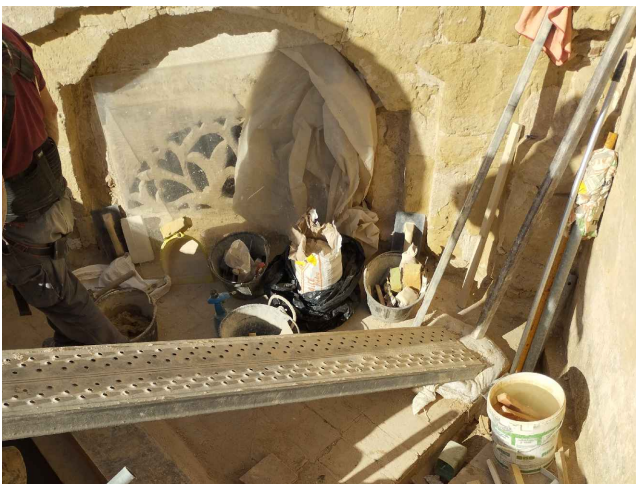
Se revisa que el acopio de material en el andamio tubular de volumen se haga en las zonas perimetrales donde la carga se transmite a los apoyos de manera que no se creen desequilibrios ni se sometan las piezas del mismo a esfuerzos para los que no está diseñado.

Igualmente por parte de la persona encargada de la Coordinación de la seguridad en la obra se dan las pertinentes instrucciones para que los trabajos se lleven a cabo en condiciones de seguridad.
